油尖旺區偷拍問題 及應對方法研究 報告書

2021年2月

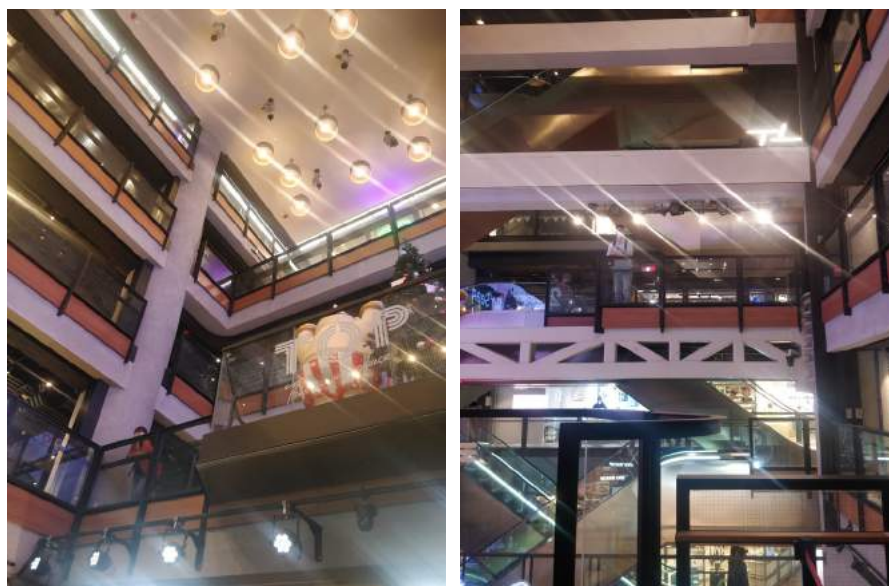
圖4及5. 考察當天人流不算多，但亦有不少顧客倚靠著玻璃圍欄 (相片由考察員提供)

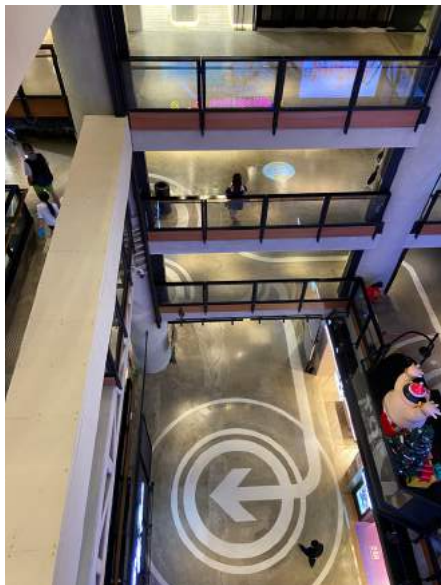
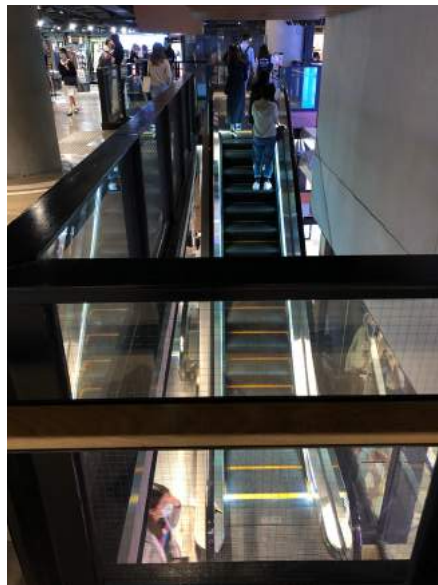
由於不少顧客都會靠在欄杆，考察員擔憂有偷拍者在中庭上層進行偷拍而難以被察覺(見圖6)，加上T.O.P This is Our Place有不少半開放式設計(見圖7)，亦令偷拍者能從多角度的高位拍攝。一些考察員亦覺得以黑色為主色調的商場令環境昏暗，較難察覺偷拍行為。

(左) 圖6. T.O.P This is Our Place中庭上層向下拍攝 (相片由考察員提供)

(右) 圖7. T.O.P This is Our Place的半開放式設計 (相片由考察員提供)

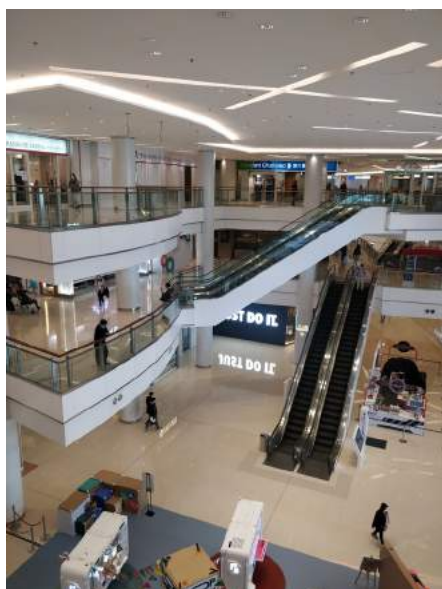
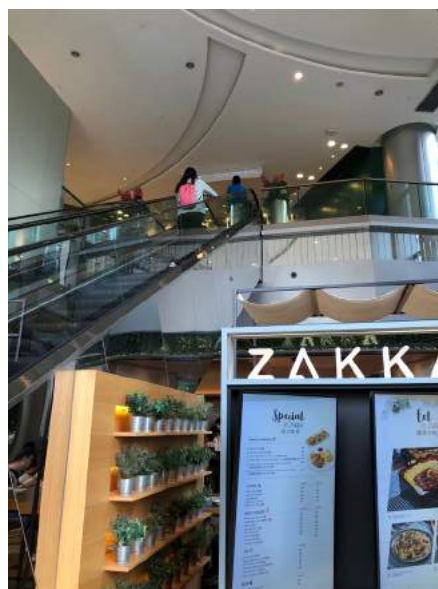
(左) 圖14. 奧海城二期中庭上層向下拍攝 (相片由考察員提供)

(右) 圖15. 奧海城三期扶手電梯透明兩側及顧客使用情況 (相片由考察員提供)

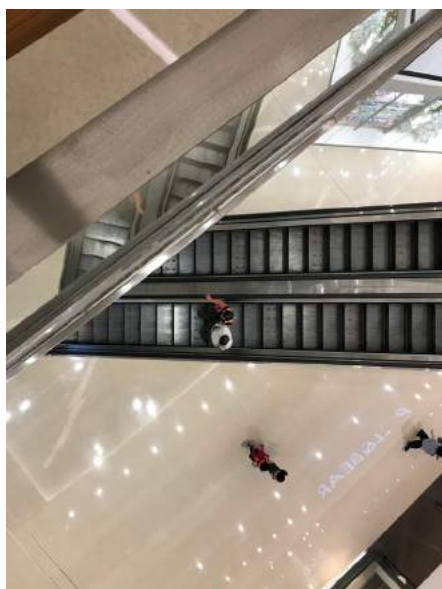
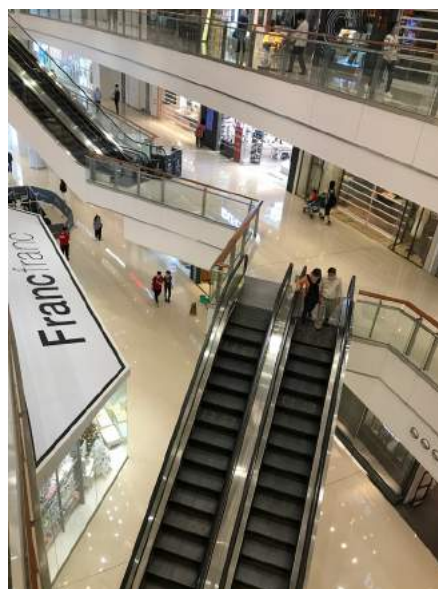
圖16及17. 奧海城二期橫跨中庭的扶手電梯及俯拍情況 (相片由研究員提供)

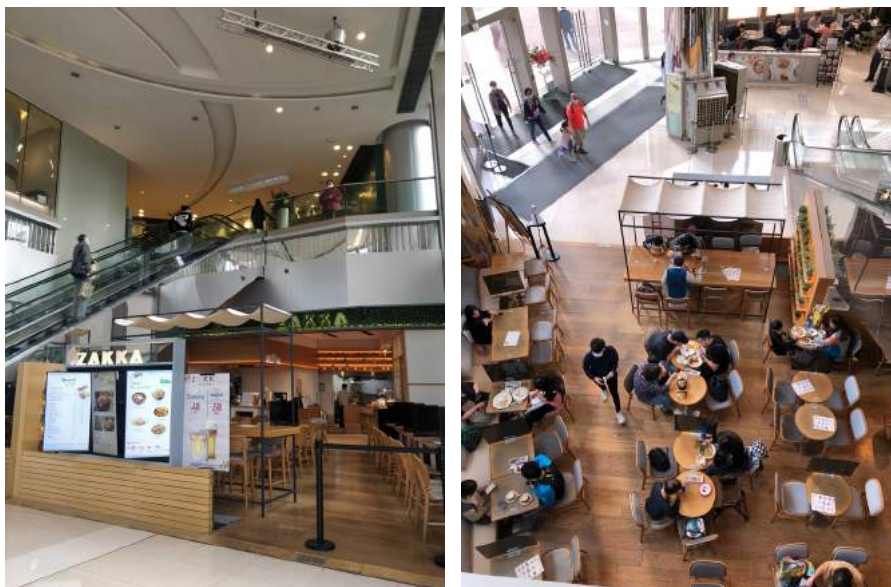
圖18 及19. 奧海城三期扶手電梯旁的ZAKKA餐廳及俯拍情況 (相片由考察員提供)

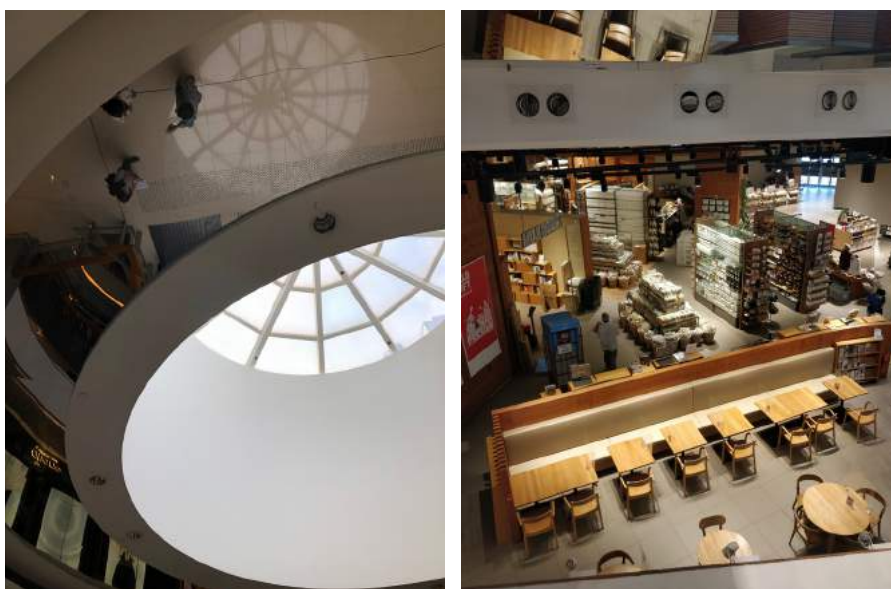
(左) 圖20. 奧海城二期近Pret A Manger餐廳的鏡面天花 (相片由考察員提供)

(右) 圖21. 奧海城二期近無印良品餐廳扶手電梯底部的斜鏡面 (相片由考察員提供)

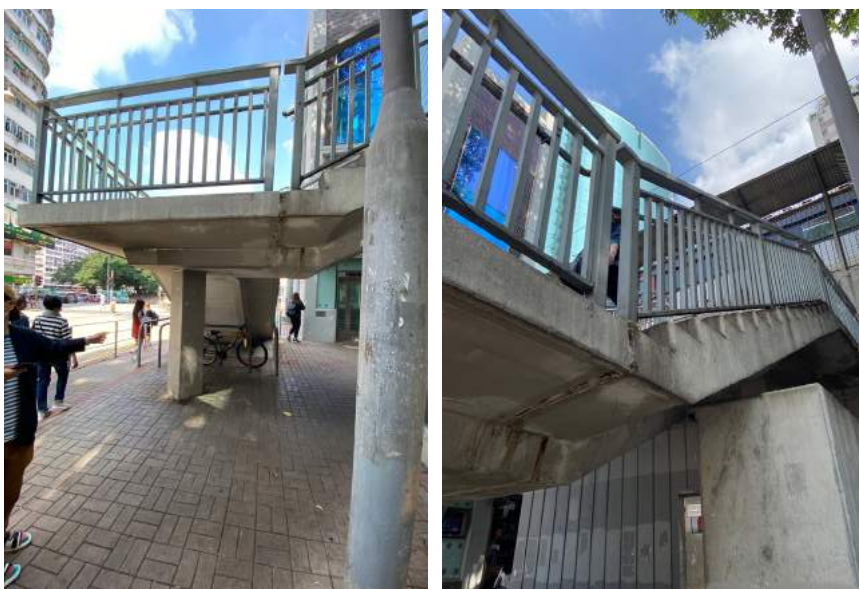
圖22及23. 亞皆老街/旺角東站行人天橋近港鐵路軌的樓梯轉角位及仰拍情況
(相片由考察員提供)

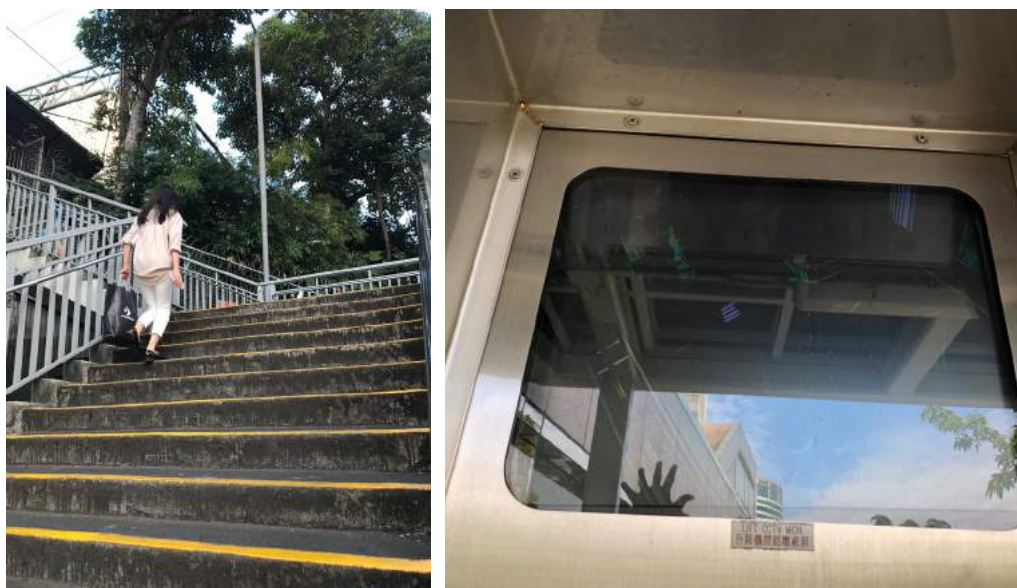
新建的升降機整體都有不錯的防偷拍措施，唯升降機內的閉路電視把升降機使用者的影像放得太大，有考察員發現升降機使用者站在近門口位置有可能被閉路電視拍攝到胸口，而閉路電視的畫面卻在升降機門外直播(見圖25)，偷拍者站在門外也能拍攝得一清二楚，被偷拍者甚至完全不知情。另外，考察員亦認為上層的升降機平台製造出一個讓偷拍者可以俯拍途人的地方。

(左) 圖24. 亞皆老街/旺角東站行人天橋的樓梯 (相片由研究員提供)

(右) 圖25. 亞皆老街/旺角東站行人天橋升降機外的閉路電視直播 (相片由考察員提供)

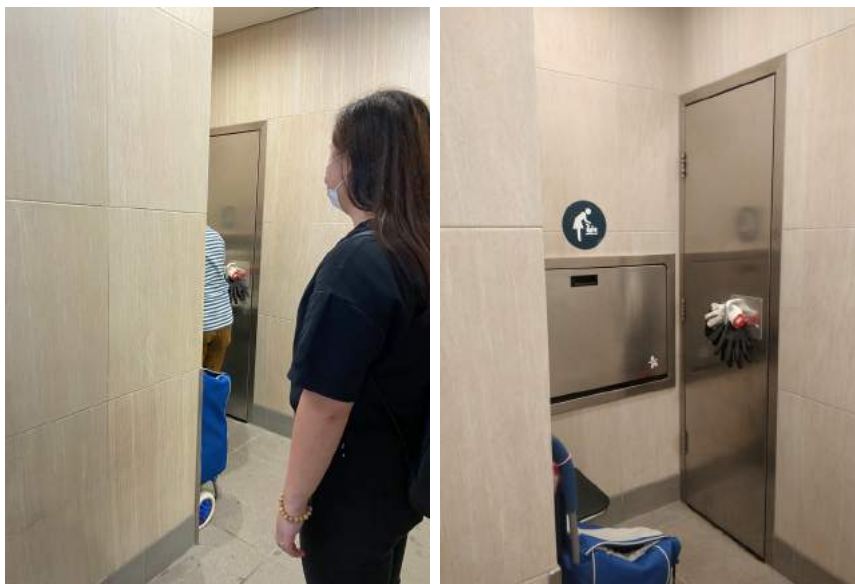
圖29及30. 旺角站育嬰間 (相片由考察員提供)

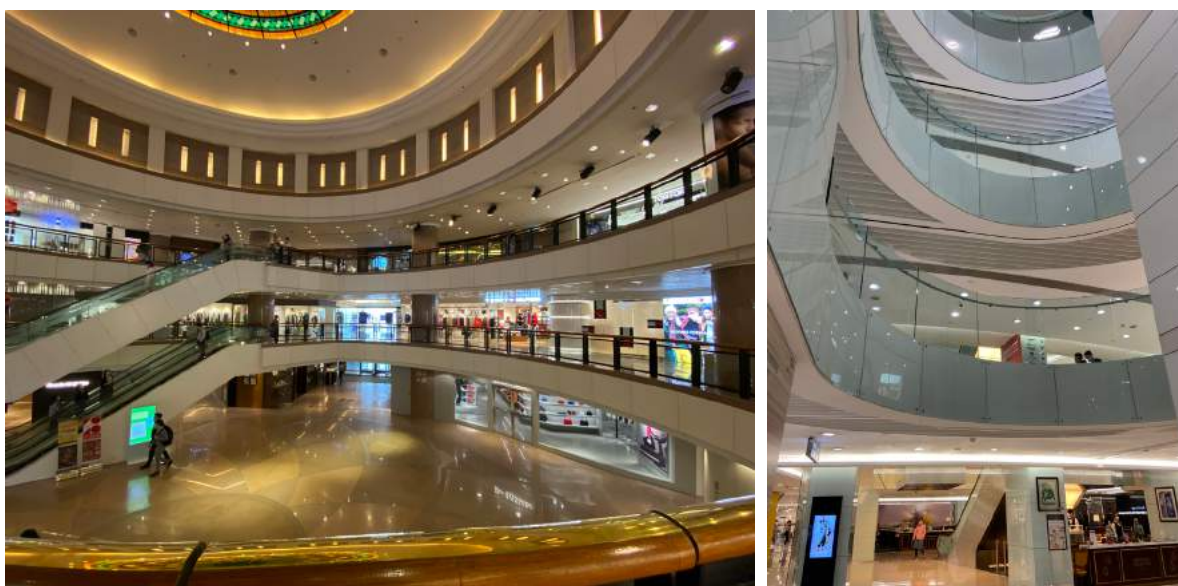
(左) 圖31. 港威商場的中庭範圍透明玻璃圍欄 (相片由研究員提供)

(右) 圖32. 海洋中心近Bao Bao Issey Miyake商店的透明玻璃圍欄 (相片由考察員提供)

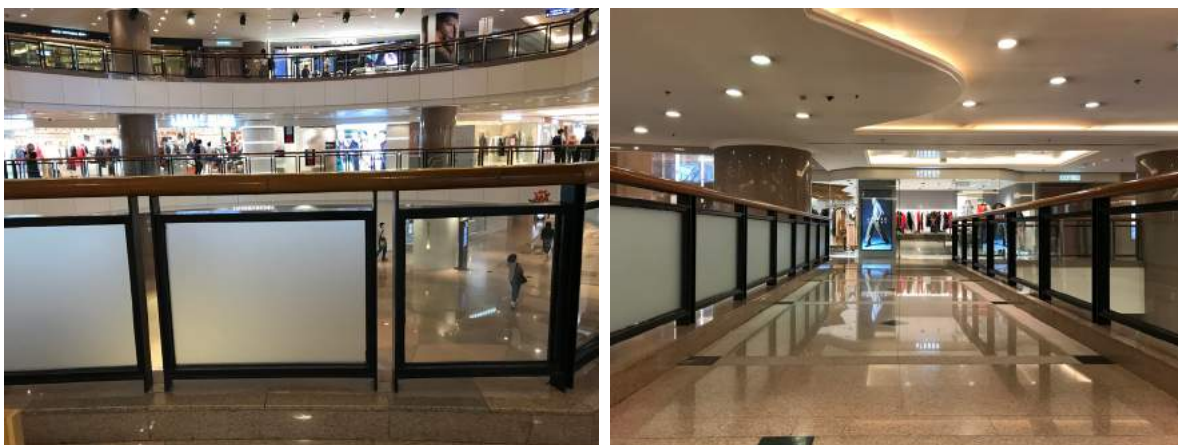
圖33及34. 港威商場部份有磨砂部份沒有磨砂的玻璃圍欄 (相片由研究員提供)

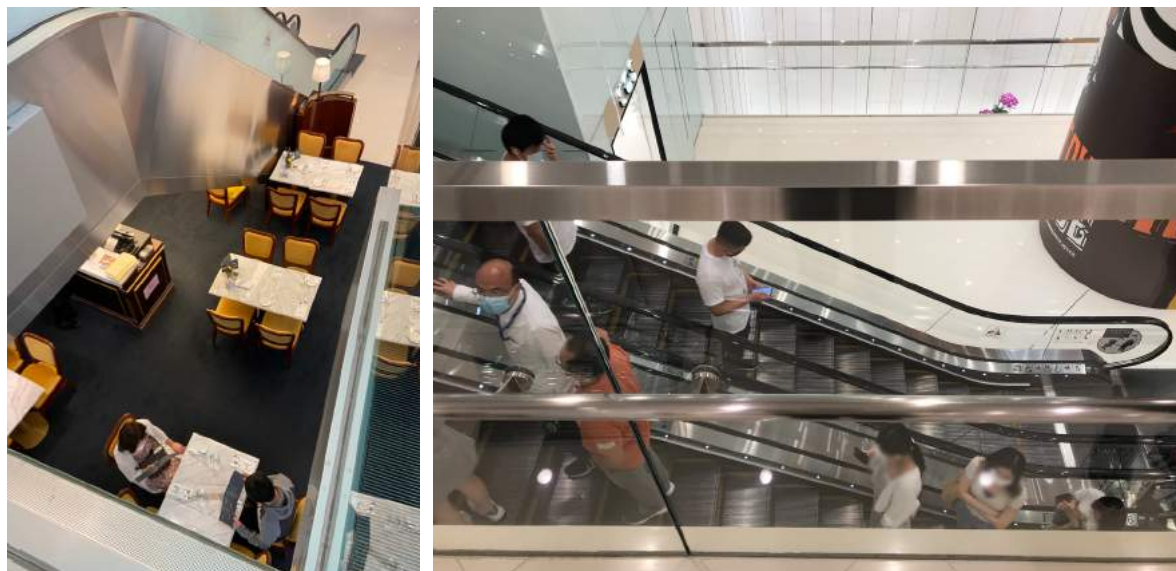
(左) 圖35. 俯拍海洋中心COVA Pasticceria & Confetteria餐廳 (相片由考察員提供)

(右) 圖36. 俯拍港威商場近LOG-ON商店位置的扶手電梯 (相片由研究員提供)

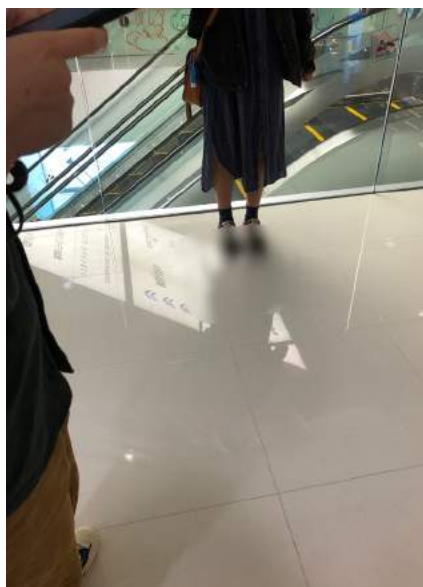
圖37. 海洋中心反光地板 (相片由考察員提供)

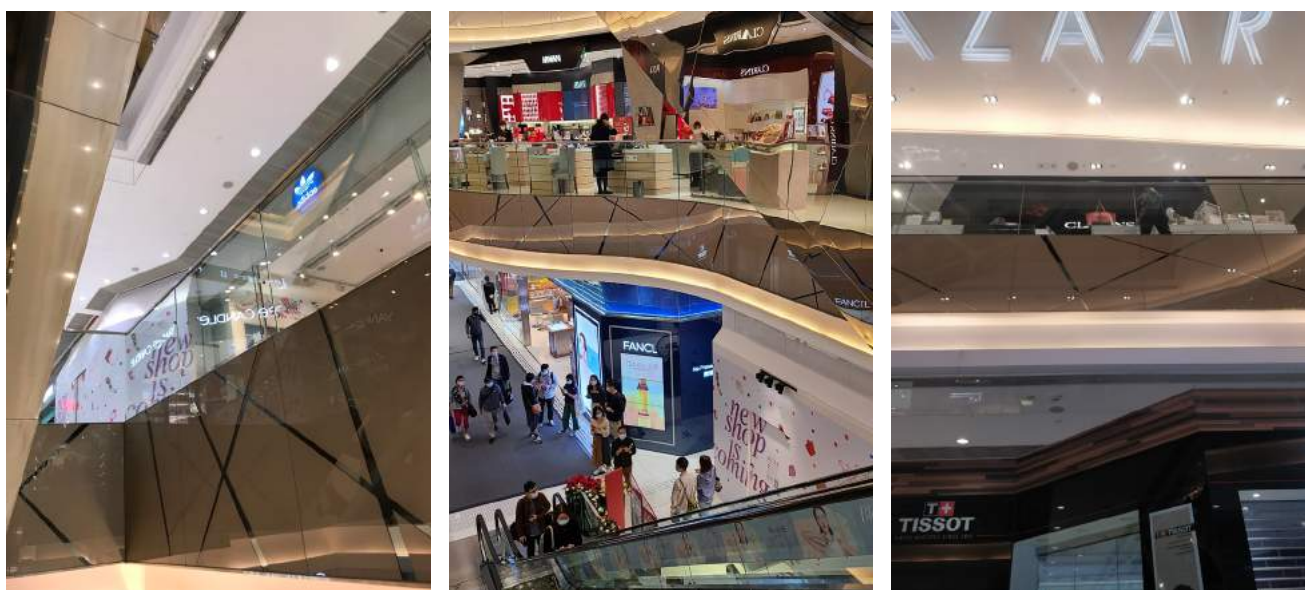
(左) 圖38. The ONE一樓層玻璃圍欄 (相片由研究員提供)

(中及右) 圖39及40. Beauty Bazaar化妝品樓層玻璃圍欄及仰拍情況 (相片由考察員提供)

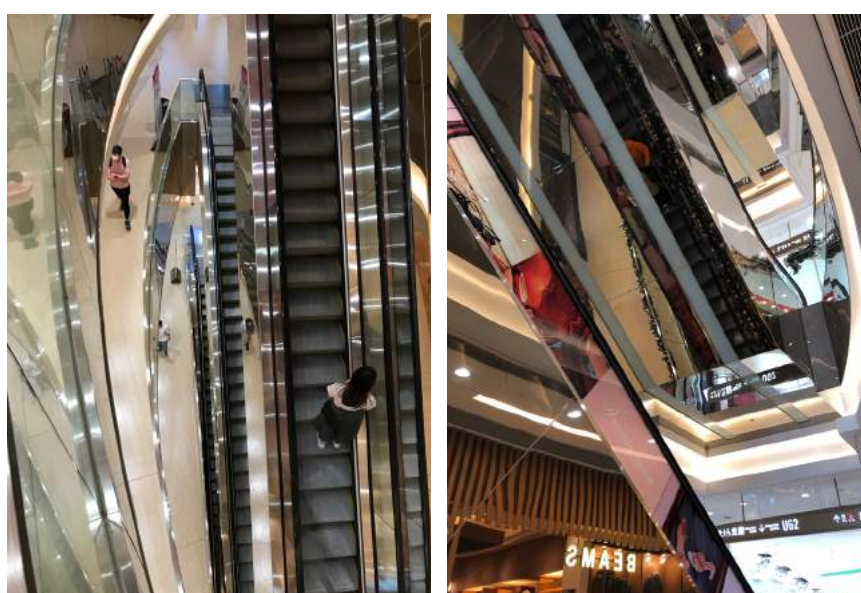
(左) 圖41. The ONE中空設計及俯拍情況 (相片由研究員提供)

(右) 圖42. The ONE扶手電梯底部反光鏡面及仰拍情況 (相片由考察員提供)

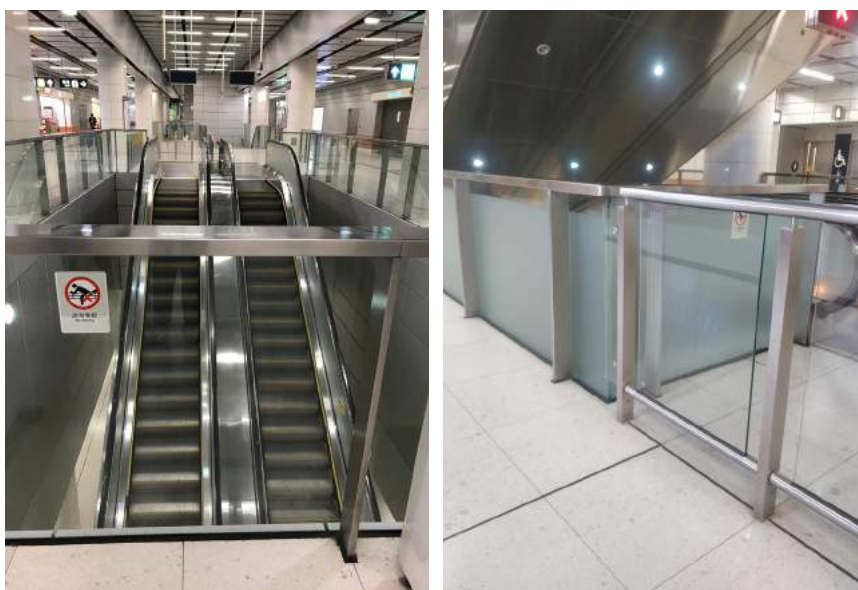
(左) 圖43. 柯士甸站玻璃圍欄(相片由研究員提供)

(右) 圖44. 柯士甸站磨砂貼紙使用情況 (相片由考察員提供)

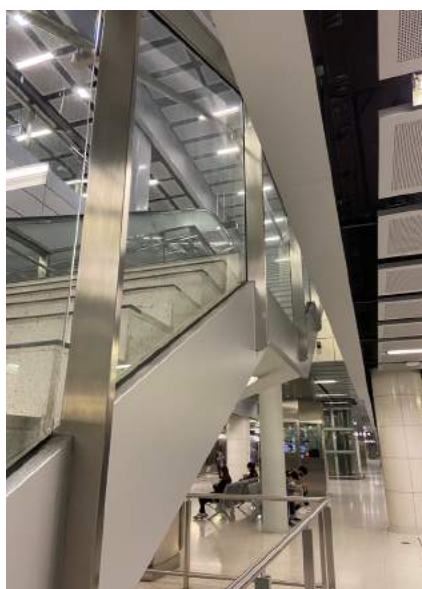
圖45. 柯士甸站近月台的樓梯玻璃圍欄 (相片由考察員提供)

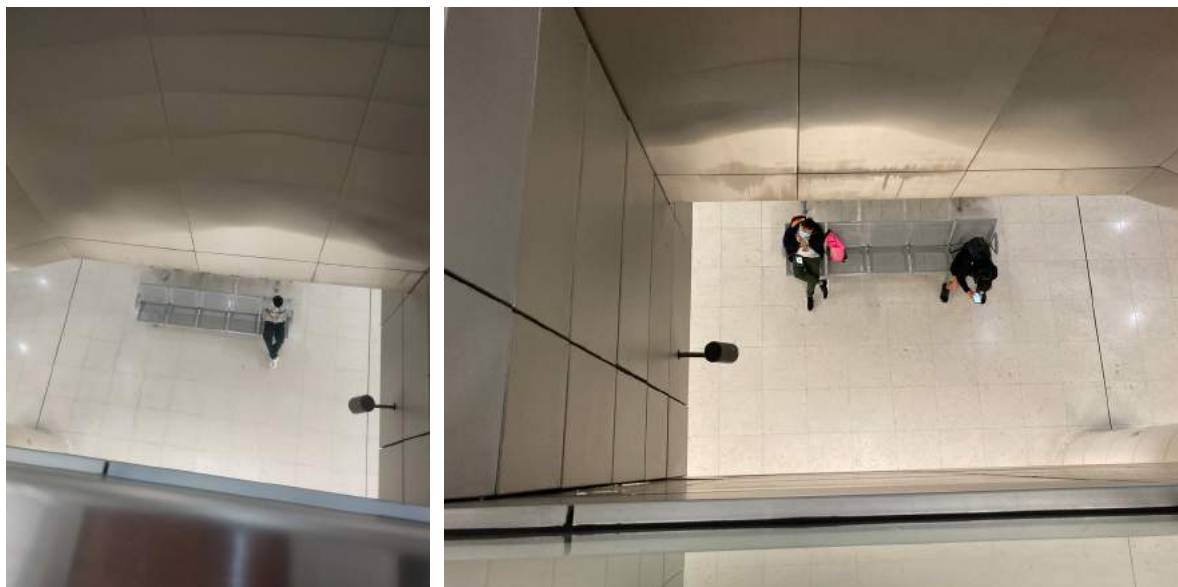
圖46及47. 柯士甸站大堂俯拍月台座椅情況 (相片由考察員提供)

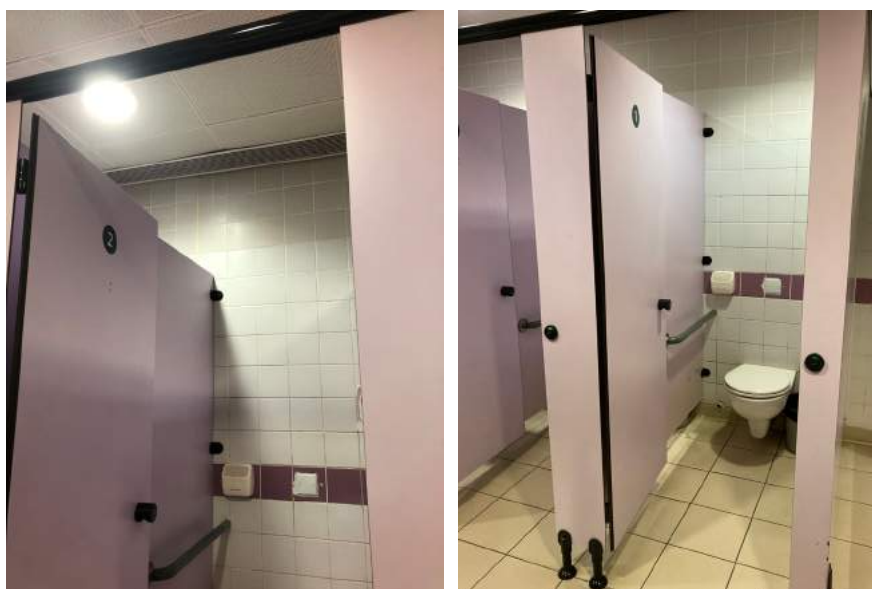
圖48及49. 柯士甸站女廁廁格上下空隙 (相片由考察員提供)

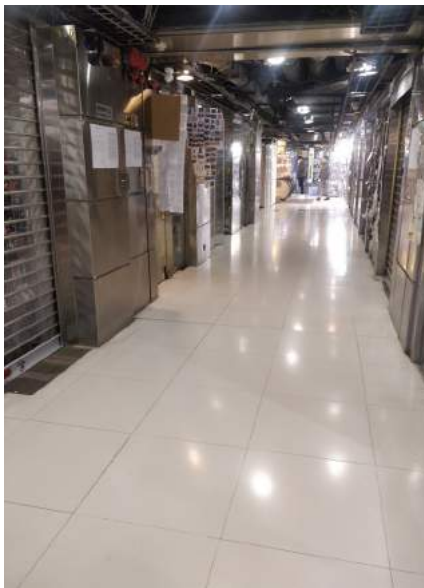
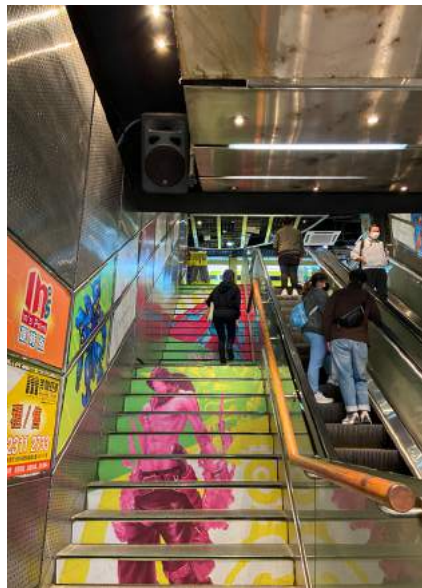
(左) 圖50. 現時點通道燈光 (相片由考察員提供)

(右) 圖51. 現時點近大門的樓梯 (相片由考察員提供)

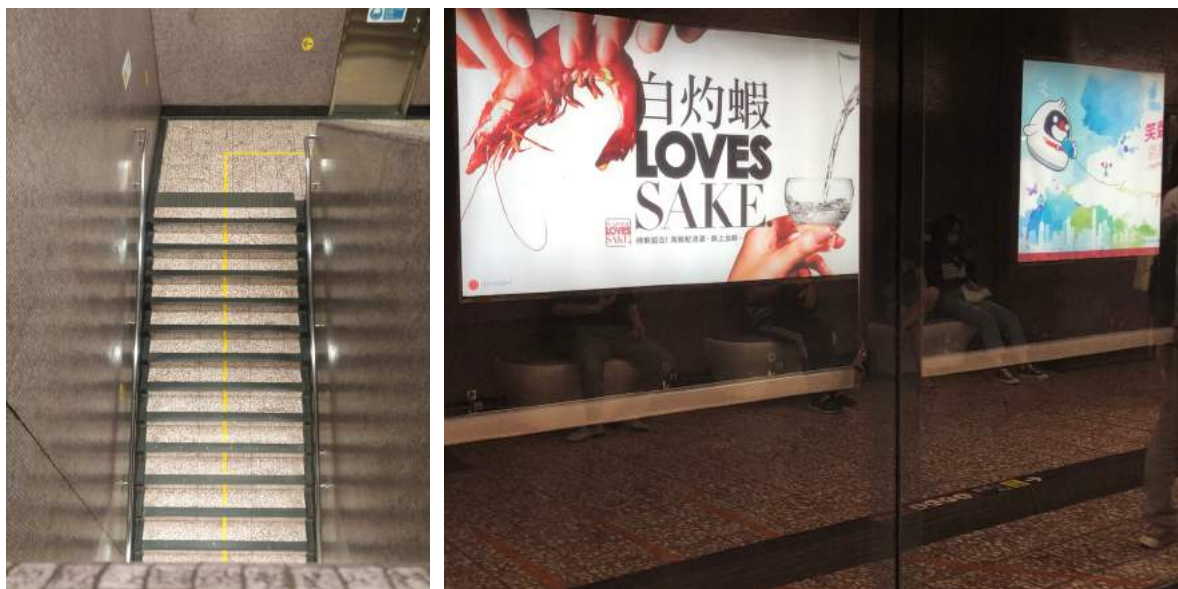
(左) 圖52. 太子站在大堂通往月台的樓梯俯拍情況 (相片由考察員提供)

(右) 圖53. 太子站月台幕門反射情況 (相片由考察員提供)

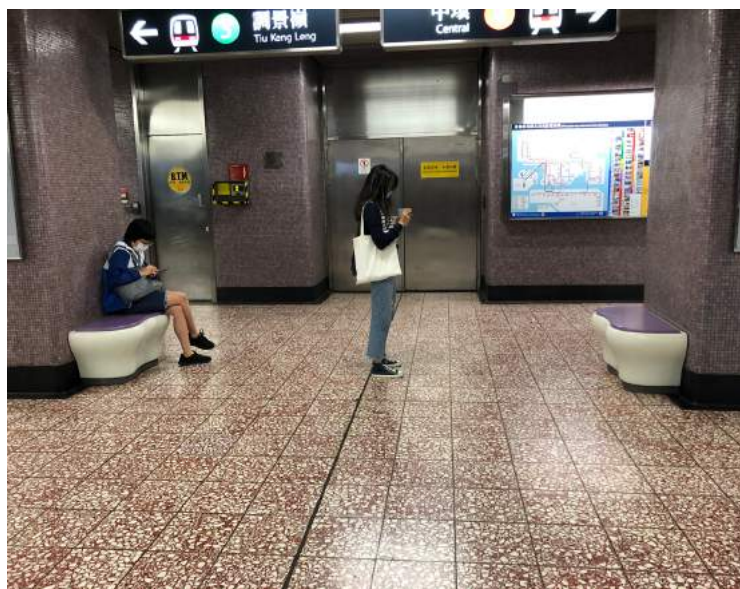
圖54. 太子站月台相對座位 (相片由考察員提供)

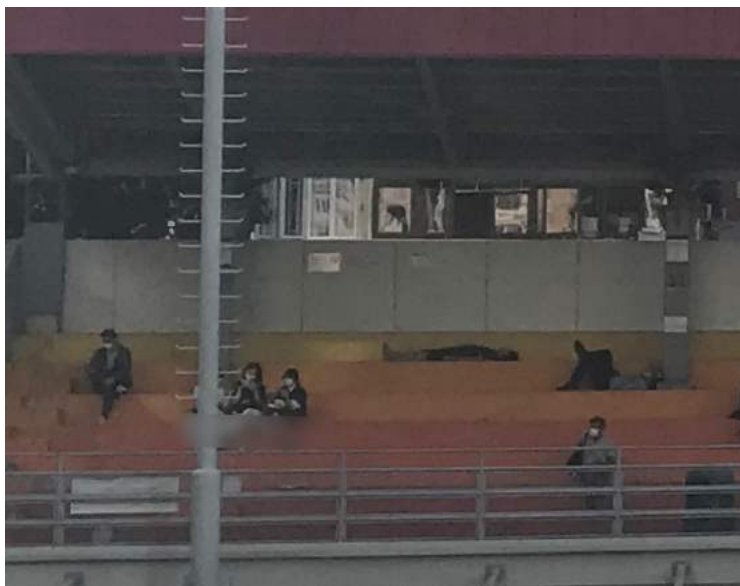
圖55. 麥花臣遊樂場看台 (相片由研究員提供)

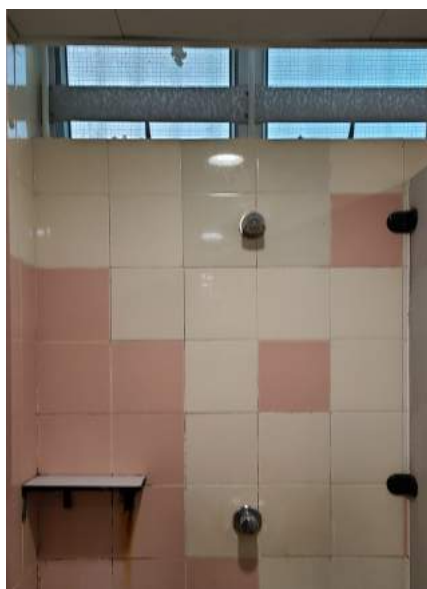
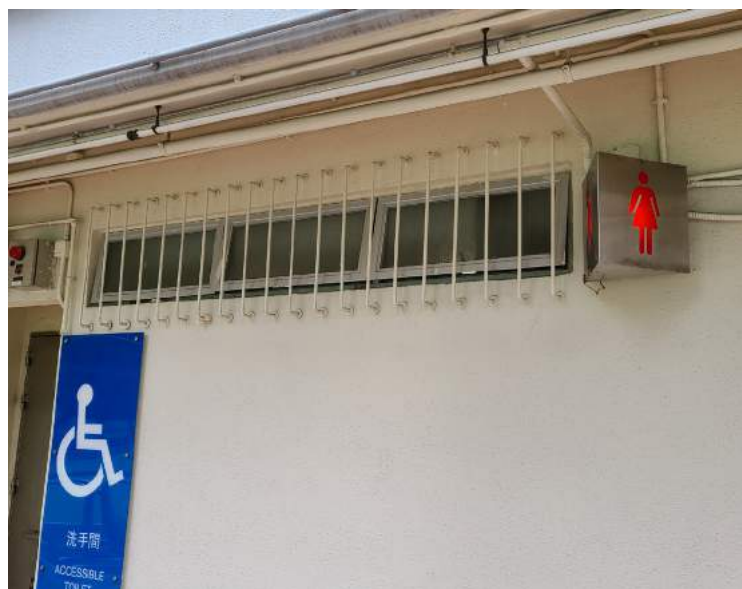
考察員認為女廁的設計及管理令使用者有較高的被偷拍風險。首先，女廁對街及對球場的氣窗全部打開，有氣窗甚至處於淋浴間內(見圖56及57)，麥花臣遊樂場作為男性使用者較多的設施，女廁及更衣室使用者會擔憂外面會否有人偷拍，或安裝偷拍器材。另外，女廁處於球場通道中間，在周遭缺乏管理員的情況下，考察員亦擔憂可能會有人潛入廁所，加上廁格及淋浴間的圍板較矮，偷拍者只需舉起手已能偷拍，間接導致她們會減少使用設施。

圖56及57. 麥花臣遊樂場女廁氣窗 (相片由考察員提供)

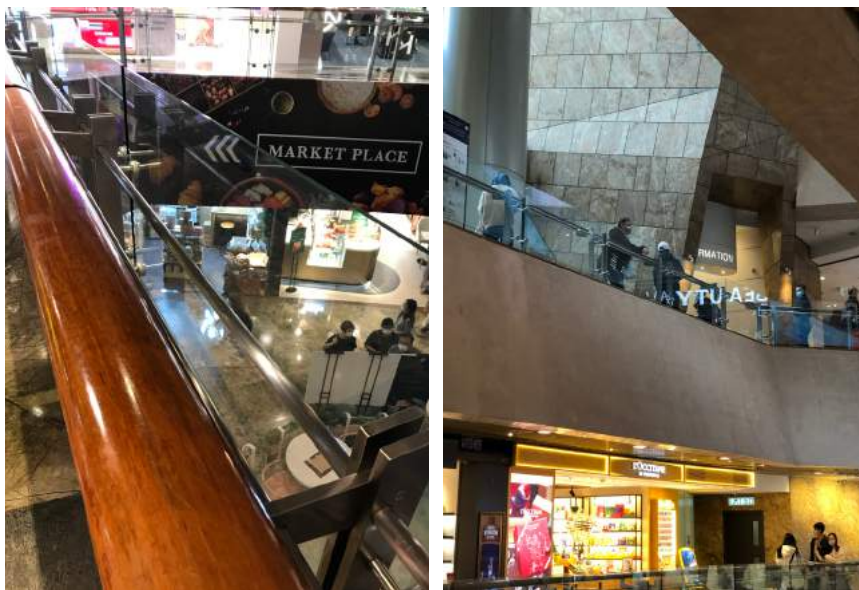
(左) 圖58. 朗豪坊商場透明玻璃圍欄旁的加闊欄杆(由研究員提供)

(右) 圖59. 朗豪坊商場透明玻璃圍欄旁的仰拍情況 (由考察員提供)

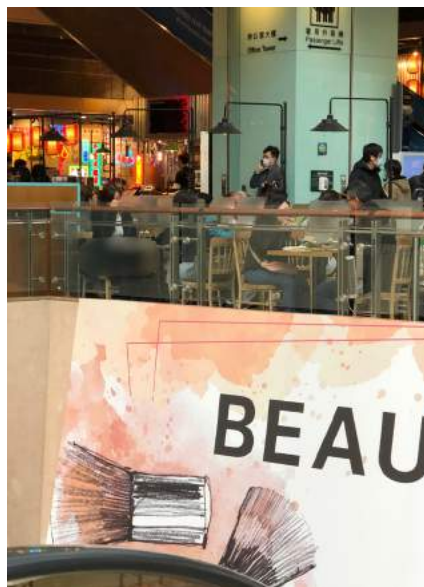
圖60. 朗豪坊商場四樓茶木·台式休閒餐廳的透明玻璃圍欄 (相片由考察員提供)

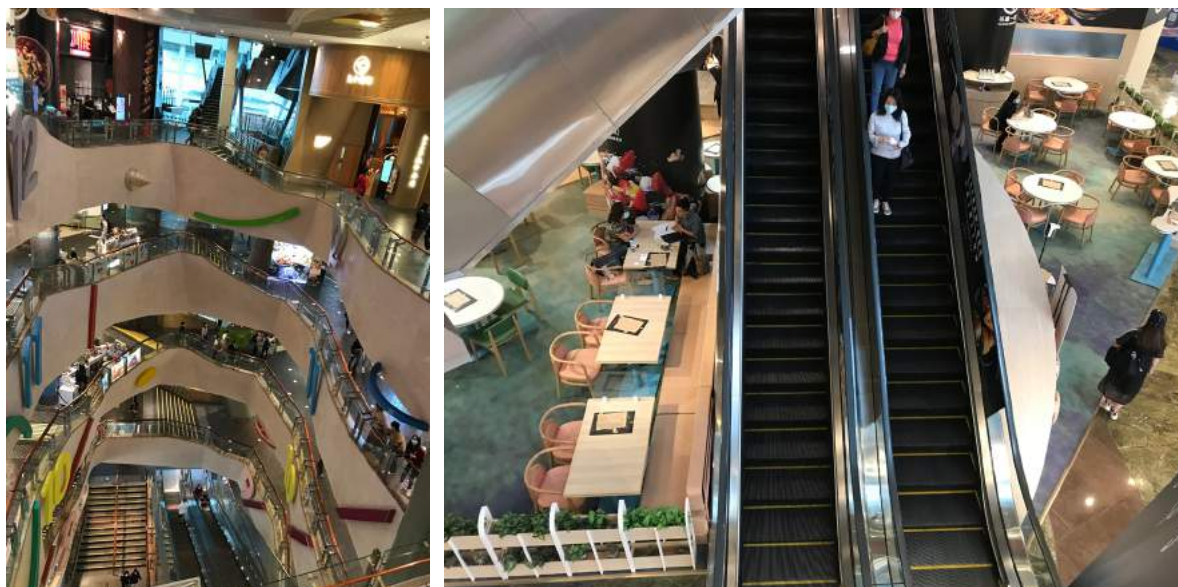
(左) 圖61. 朗豪坊八樓以上中庭 (相片由研究員提供)

(右) 圖62. 朗豪坊地庫餐廳 (相片由研究員提供)

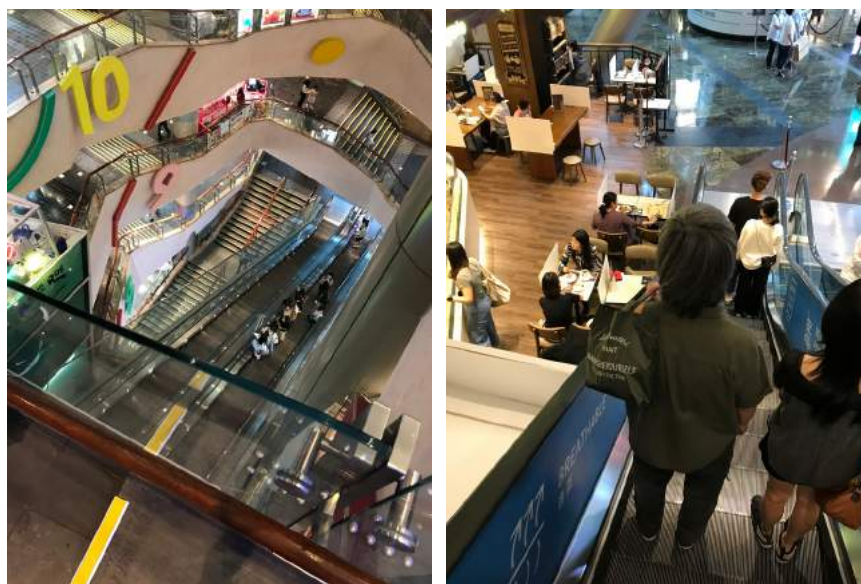
(左) 圖63. 朗豪坊長扶手電梯穿過中庭 (相片由研究員提供)

(右) 圖64. 朗豪坊靠近餐廳的扶手電梯 (相片由研究員提供)

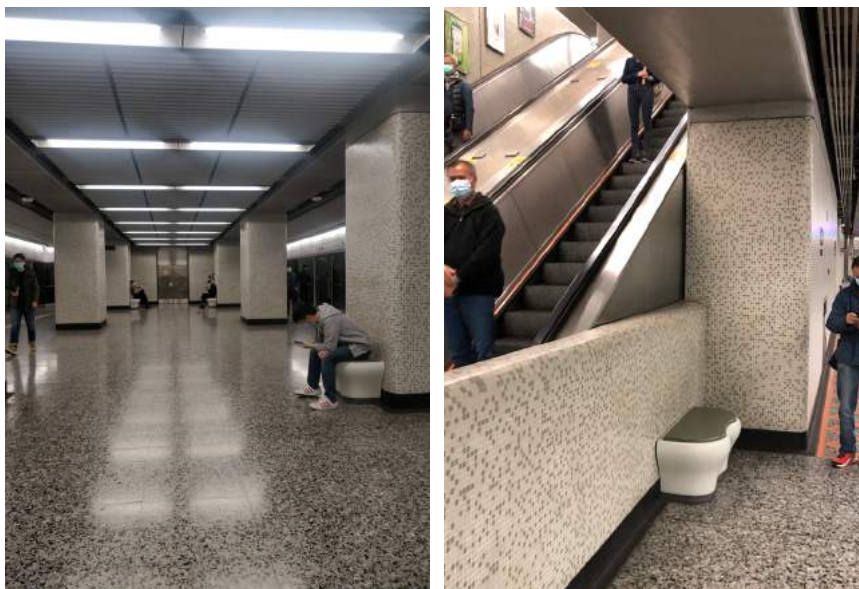
(左) 圖65. 油麻地站月台相對座位 (相片由考察員提供)

(右) 圖66. 油麻地站月台扶手電梯旁的矮圍牆前座位 (相片由考察員提供)

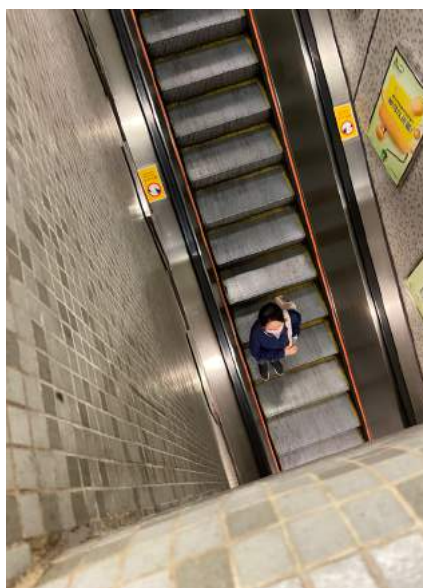
圖67. 油麻地站上層月台俯拍直達下層月台的扶手電梯情況 (相片由考察員提供)

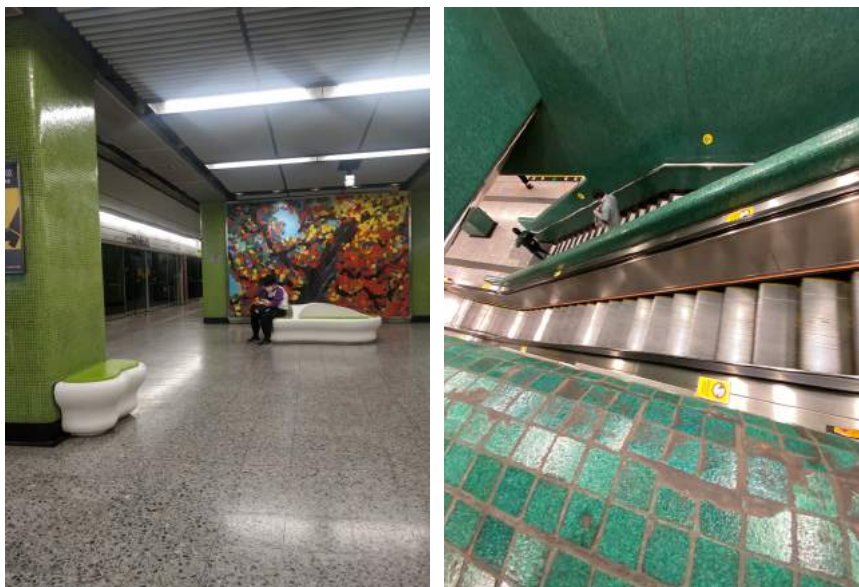
(左) 圖68. 佐敦站月台相對座位 (相片由考察員提供)

(右) 圖69. 在佐敦站大堂扶手電梯旁的圍牆俯拍情況 (相片由考察員提供)

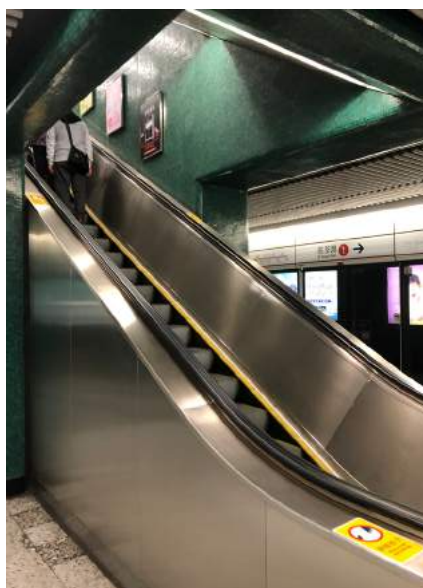
圖70. 佐敦站連接大堂與月台的扶手電梯 (相片由考察員提供)

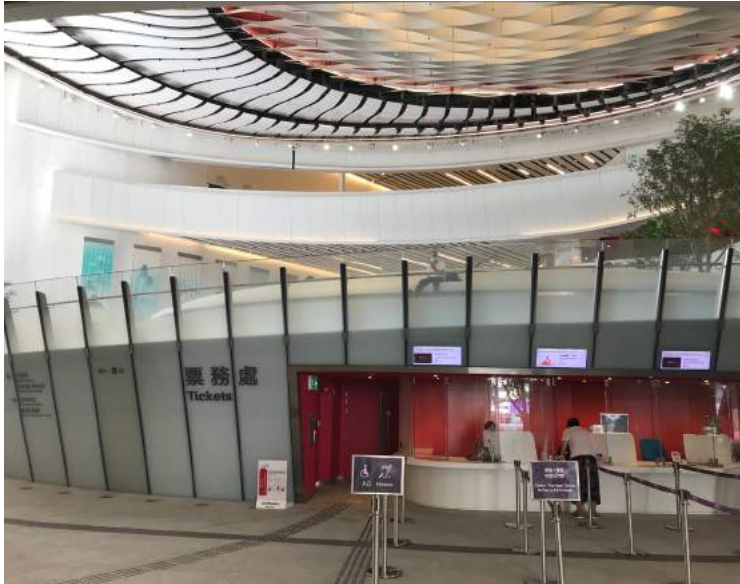
戲曲中心正中有一螺旋型長座椅供市民休息，而座椅設於票務處之上，再以透明玻璃圍欄圍封(見圖71)。然而，票務處正對其中一面入口，把座椅升高反而令長椅使用者成為焦點，但透明玻璃圍欄磨砂貼紙阻隔水平欠佳，導致長椅使用者的私密部份有機會暴露於人前，與開放公共空間的目標相違背。

(左) 圖71. 戲曲中心票務處上的螺旋型長座椅及透明玻璃圍欄 (相片由研究員提供)

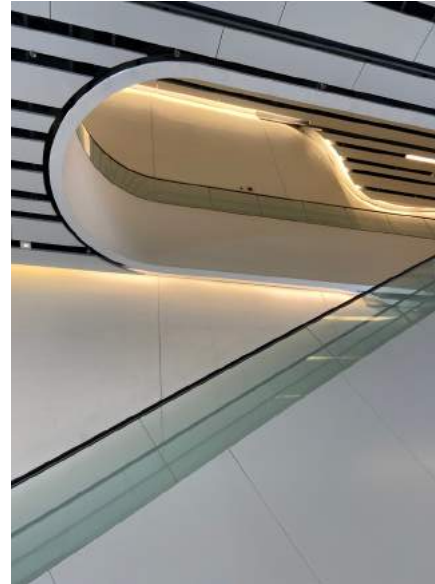
(右) 圖72. 戲曲中心連接平台與劇院的扶手電梯 (相片由考察員提供)
