油尖旺區偷拍問題 及應對方法研究 報告書

2021年2月

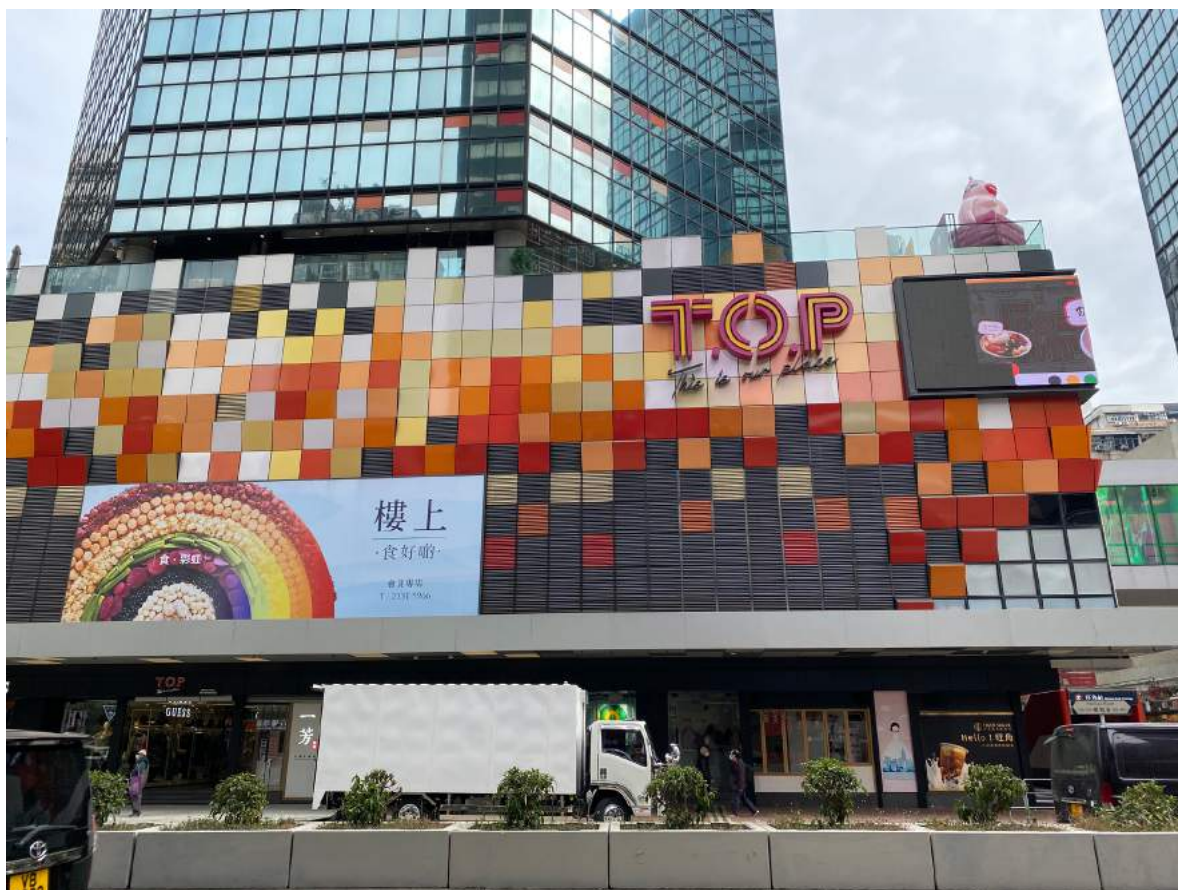
4.3.1 T.O.P This is Our Place / 太子及旺角 / 購物商場

T.O.P This is Our Place 為是次研究評分最差的偷拍黑點，考察員擔憂自己於考察地點遭到偷拍評分為4.22分(5分為非常擔憂)，而擔憂家人或子女於考察地點遭到偷拍亦達4.00分，顯示考察員認為自己及家人在T.O.P This is Our Place 被偷拍的可能性偏高。T.O.P This is Our Place 在防止偷拍安排上顯然有待改善，得1.67分(5分為非常滿意)，考察員考察後亦表示會減少到訪T.O.P This is Our Place(見表3)。

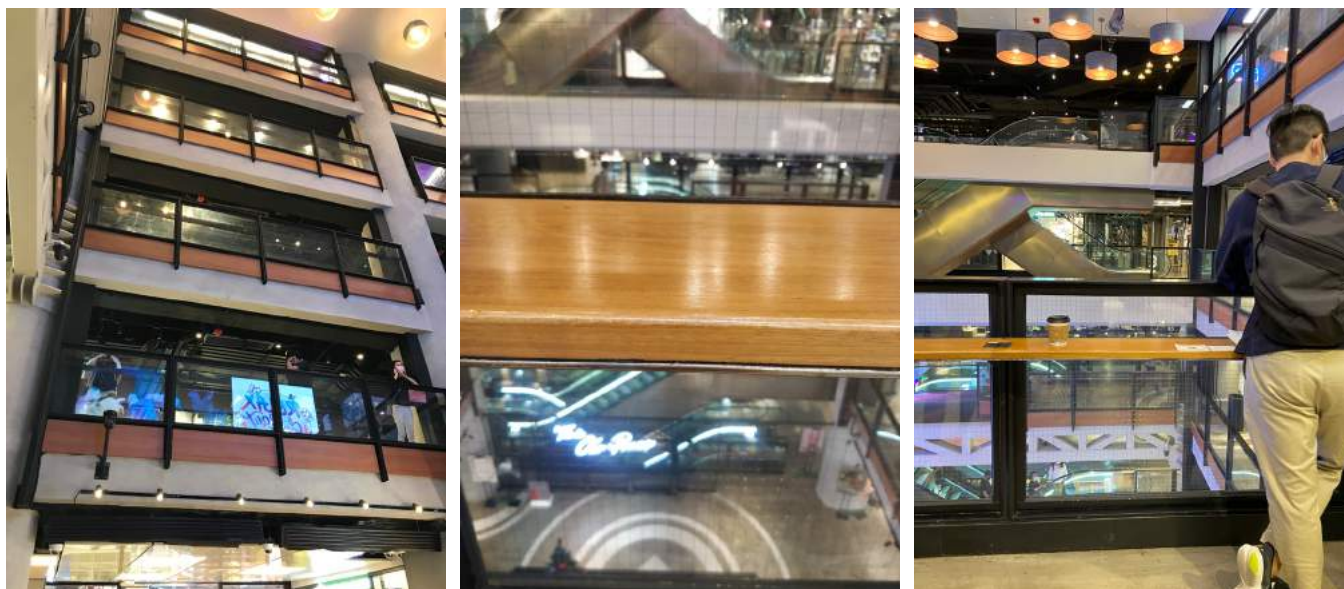
(中) 圖2. T.O.P This is Our Place玻璃上的格線 (相片由考察員提供)

(右) 圖3. T.O.P This is Our Place圍欄旁邊的欄杆及 (相片由考察員提供)

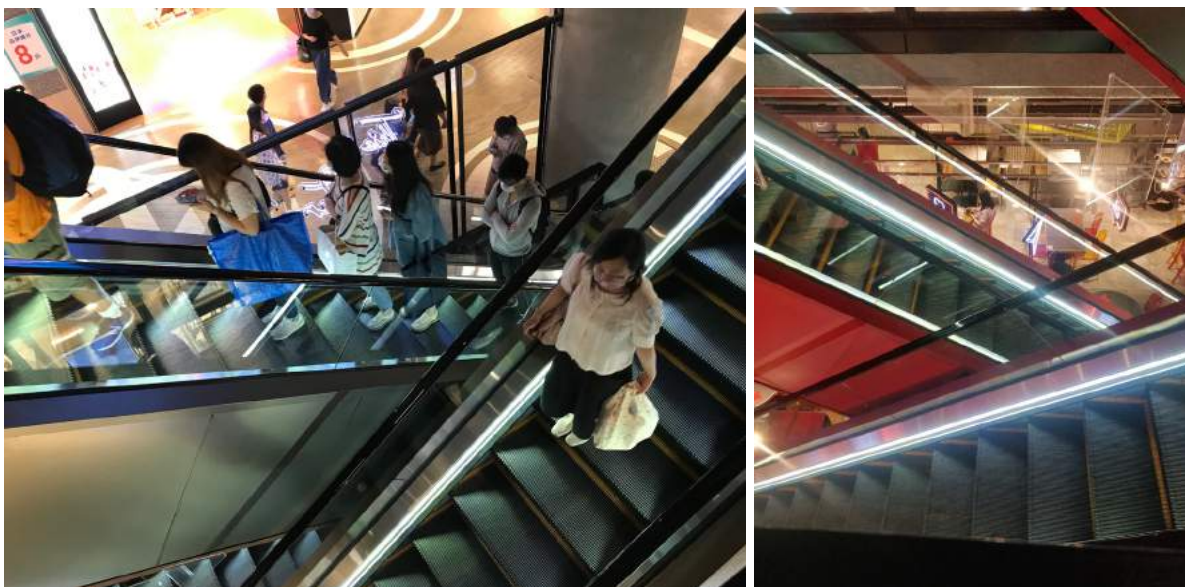
(左) 圖8. T.O.P This is Our Place交錯並配上透明圍欄的扶手電梯 (相片由研究員提供)

(右) 圖9. T.O.P This is Our Place美食廣場及旁邊的扶手電梯 (相片由考察員提供)

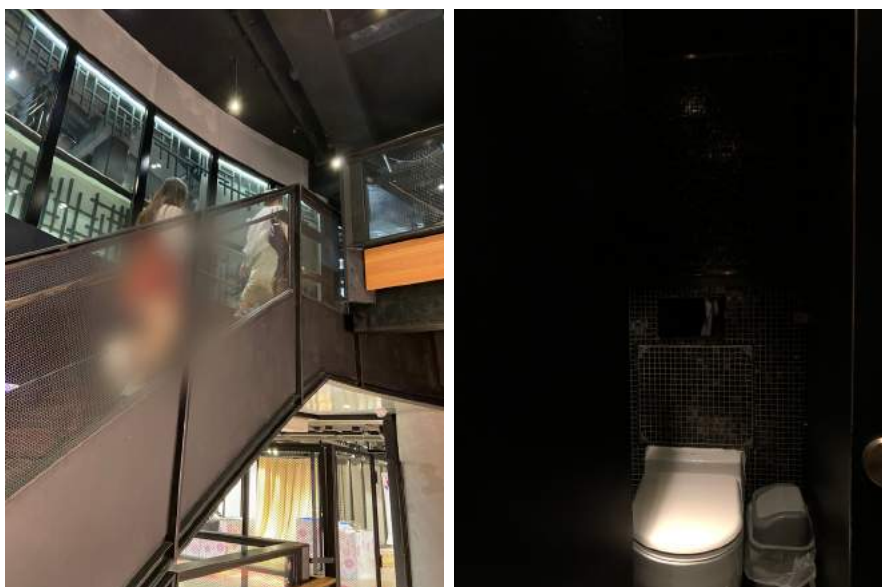
(左) 圖10. T.O.P This is Our Place往空中花園的樓梯，圖中為考察員測試通透度情況 (相片由考察員提供)

(右) 圖11. T.O.P This is Our Place女廁環境及高強度射燈 (相片由考察員提供)

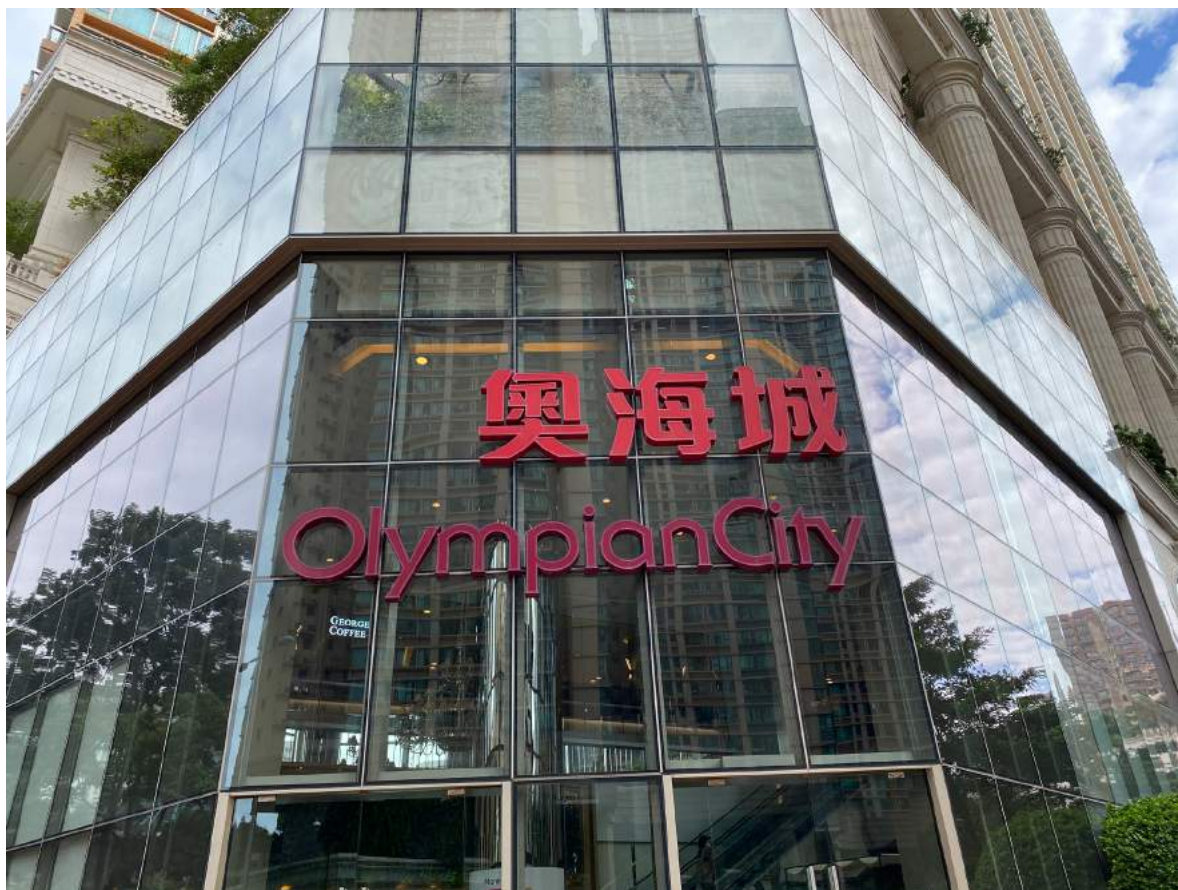
4.3.2 奧海城三期/二期 / 大角咀 / 購物商場

奧海城三期/二期為是次研究評分第二差的偷拍黑點，考察員擔憂自己於考察地點遭到偷拍評分為4.22分(5分為非常擔憂)，而擔憂家人或子女於考察地點遭到偷拍為3.50分。奧海城三期/二期在防止偷拍安排亦見不足，得2.17分(5分為非常滿意)，考察員考察後亦表示會稍稍減少到訪奧海城三期/二期，然而有居住大角咀的考察員反映，奧海城為區內最大型商場，即使偷拍情況欠佳，到訪奧海城幾乎無可避免(見表5)。

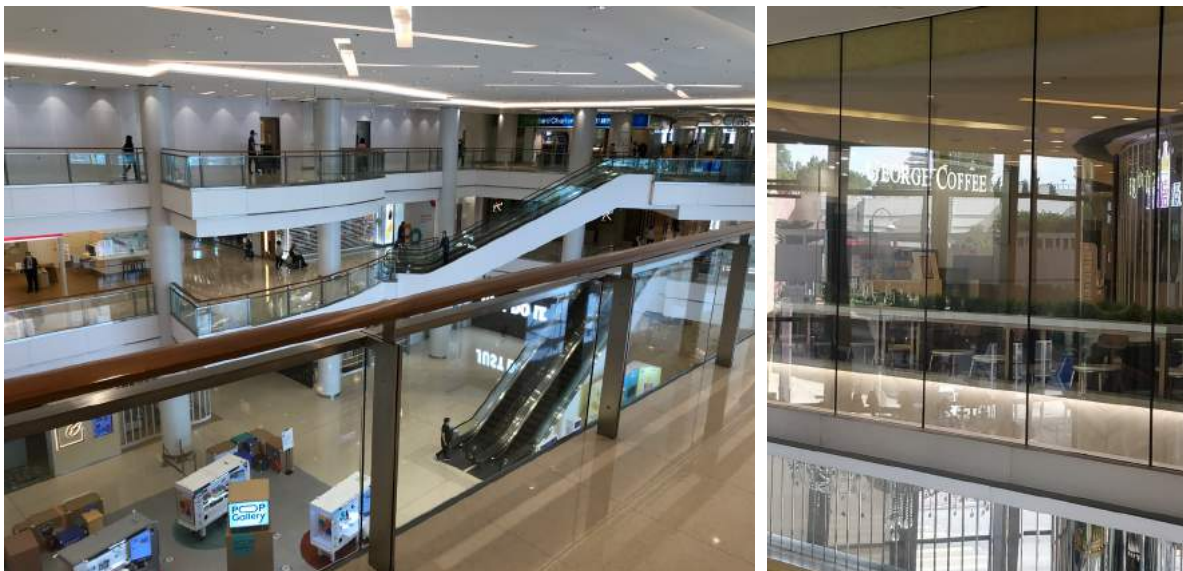
(左) 圖12. 奧海城二期中庭範圍玻璃圍欄 (相片由研究員提供)

(右) 圖13. 奧海城三期George Coffee餐廳座位正對玻璃幕牆 (相片由考察員提供)

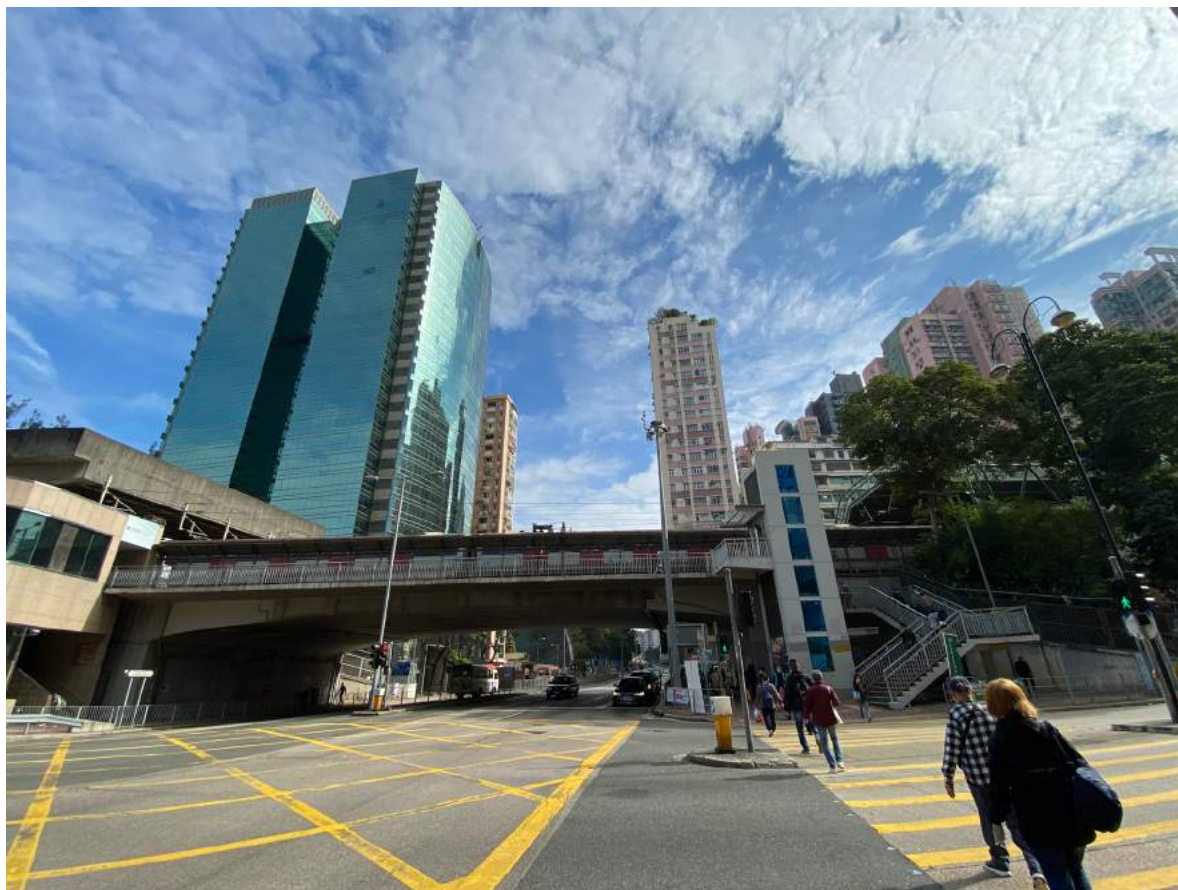
4.3.3 亞皆老街/旺角車站行人天橋 / 太子及旺角 / 行人天橋

亞皆老街/旺角車站行人天橋為是次研究評分第三差的偷拍黑點，由於不少考察員已使用該行人天橋多年，當發現天橋的偷拍風險時考察員亦感到意外。考察員擔憂自己於考察地點遭到偷拍評分為3.89分(5分為非常擔憂)，而擔憂家人或子女於考察地點遭到偷拍為3.67分。由於亞皆老街/旺角車站主體行人天橋已使用一定年期，建設時可能未有考慮防止偷拍措施，得2.00分(5分為非常滿意)，考察員將來亦會減少使用亞皆老街/旺角車站行人天橋，但顯然，作為連接旺角車站及旺角區的其中一條主要天橋，經過還是很難避免(見表7)。

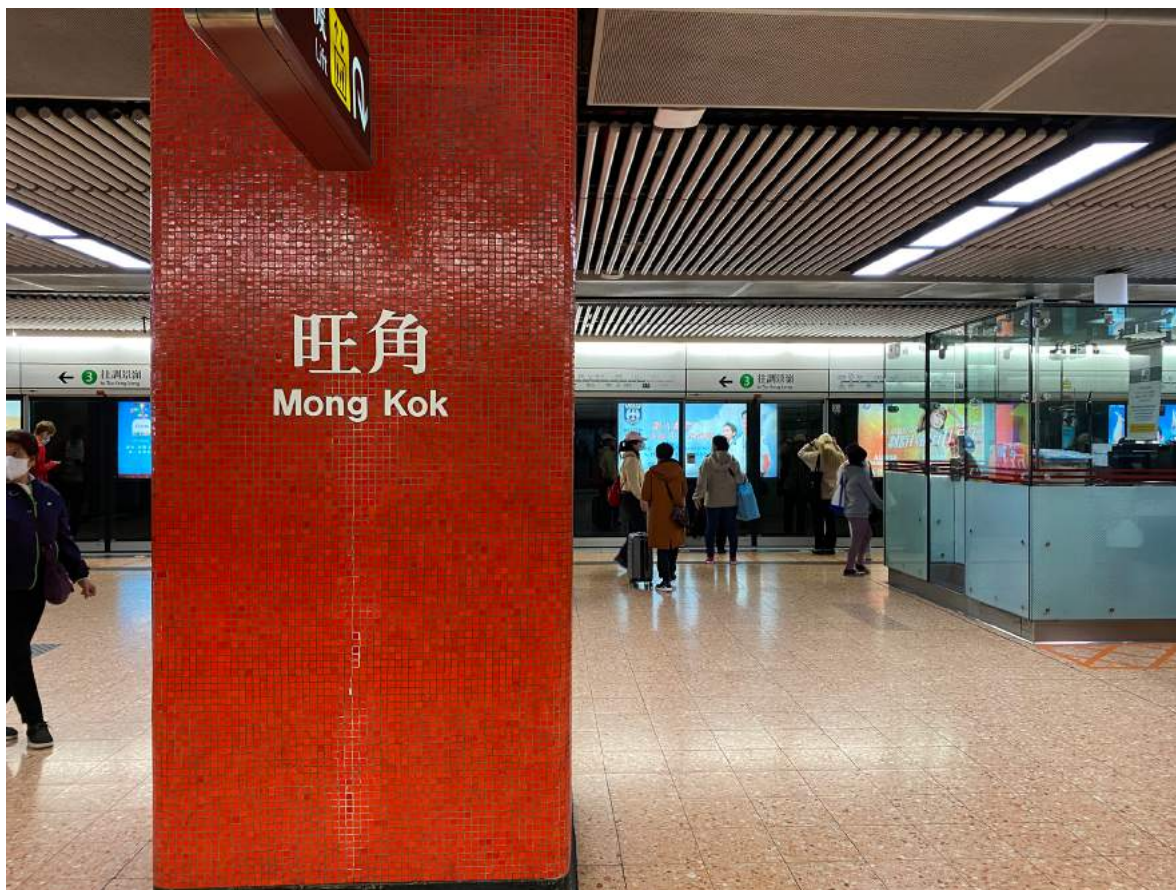
4.3.4 旺角站 / 太子及旺角 / 鐵路車站

旺角站為是次研究評分最差的港鐵車站，在考察員擔憂自己於考察地點遭到偷拍的評分得3.67分(5分為非常擔憂)，而擔憂家人或子女於考察地點遭到偷拍為3.33分。縱然旺角站有不少防止偷拍措施，但考察中仍發現不少偷拍點，防止偷拍安排滿意度得2.56分(5分為非常滿意)。旺角站作為港鐵最重要的轉乘站之一，即使偷拍情況較差，絕大部份考察員亦會維持日常的使用頻率(見表9)。

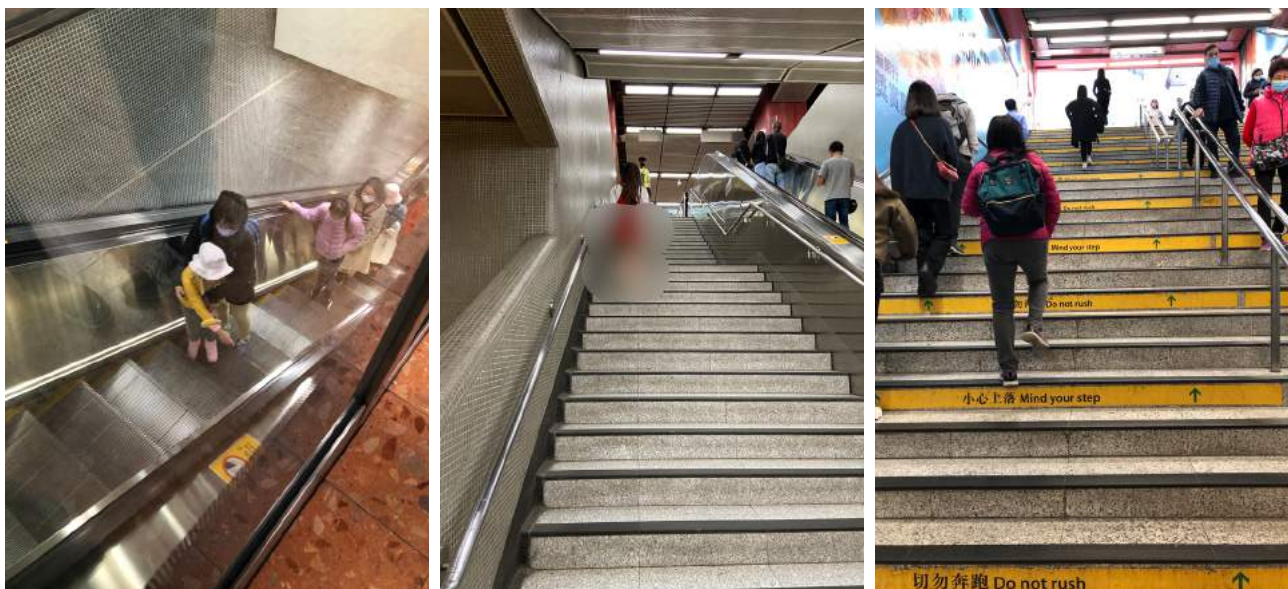
(中) 圖27. 旺角站月台的樓梯，圖中為考察員測試斜度情況 (相片由考察員提供)

(右) 圖28. 旺角站近E出口樓梯 (相片由考察員提供)

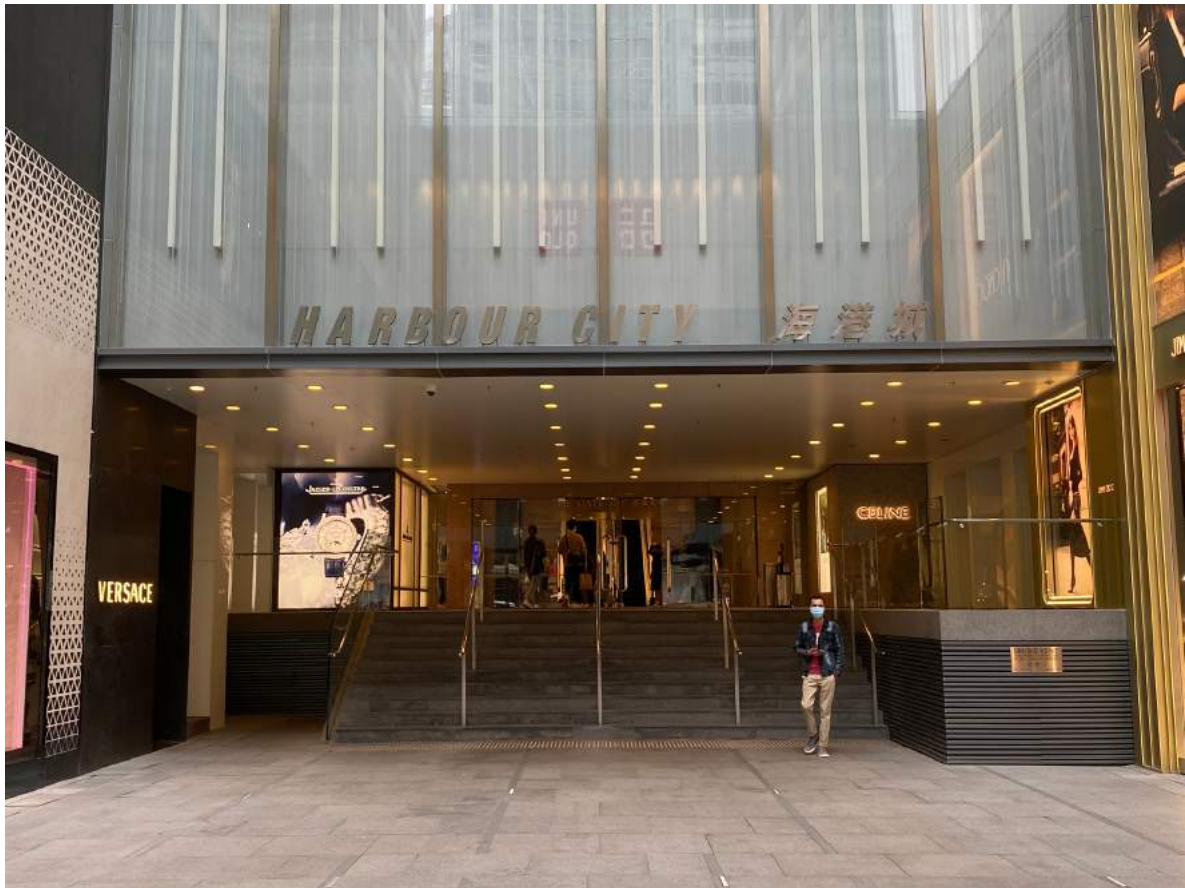
4.3.5 海港城 (海洋中心·港威商場) / 尖沙咀 / 購物商場

海港城(海洋中心·港威商場)作為大型商場，考察員也發現一些偷拍隱患，在擔憂自己於考察地點遭到偷拍評分為3.67分(5分為非常擔憂)，而擔憂家人或子女於考察地點遭到偷拍為3.33分。海港城(海洋中心·港威商場)在是次研究的防止偷拍安排滿意度評分偏低，僅次於T.O.P This is Our Place，得1.83分(5分為非常滿意)，顯示考察員認為海港城在防止偷拍未盡全力(見表11)。

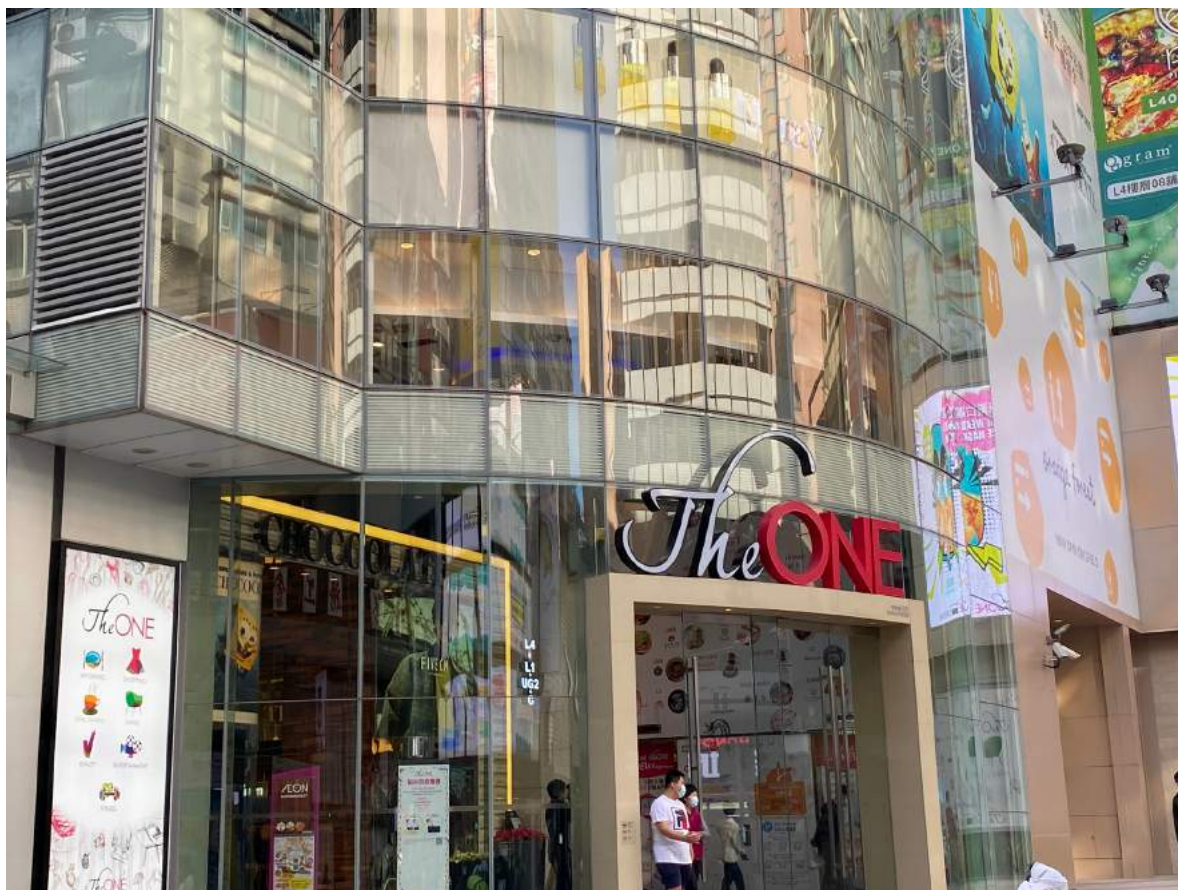
4.3.6 The ONE / 尖沙咀 / 購物商場

The ONE是尖沙咀區另一大型商場，年期較海港城為新，然而，樓層設計卻造成偷拍風險。The ONE在考察員擔憂自己於考察地點遭到偷拍評分得3.50分(5分為非常擔憂)，而擔憂家人或子女於考察地點遭到偷拍為3.00分。The ONE在是次研究的防止偷拍安排滿意度評分與海港城同樣偏低，得1.83分(5分為非常滿意)，顯示The ONE並未有效防止偷拍(見表13)。

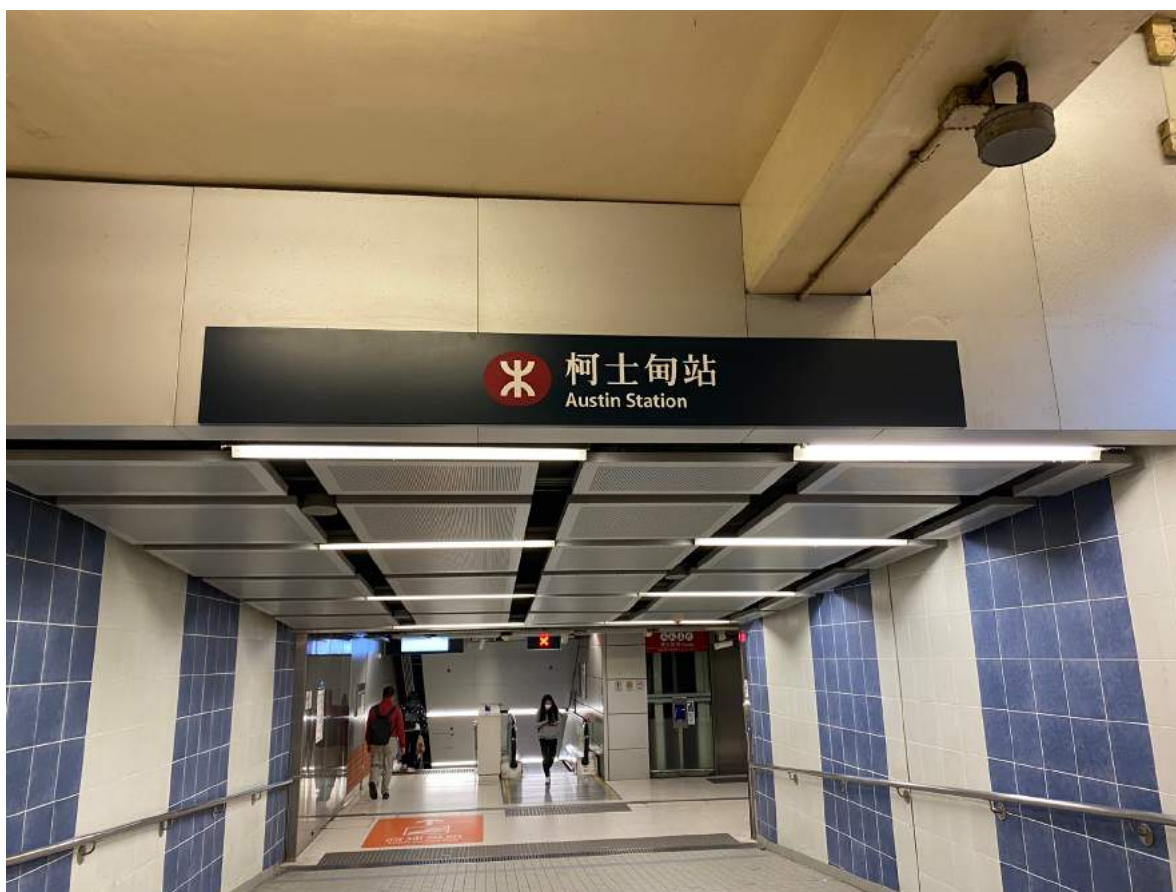
4.3.7 柯士甸站 / 尖沙咀 / 鐵路車站

柯士甸站是港鐵西鐵綫的車站，屬較新的車站，與旺角站的設計有所不同，但亦因使用太多玻璃設計而造成偷拍風險。柯士甸站在擔憂自己於考察地點遭到偷拍評分得3.50分(5分為非常擔憂)，而擔憂家人或子女於考察地點遭到偷拍為2.83分。柯士甸站在是次研究的防止偷拍安排滿意度評分得2.83分(5分為非常滿意)，略低於合格水平(見表15)。

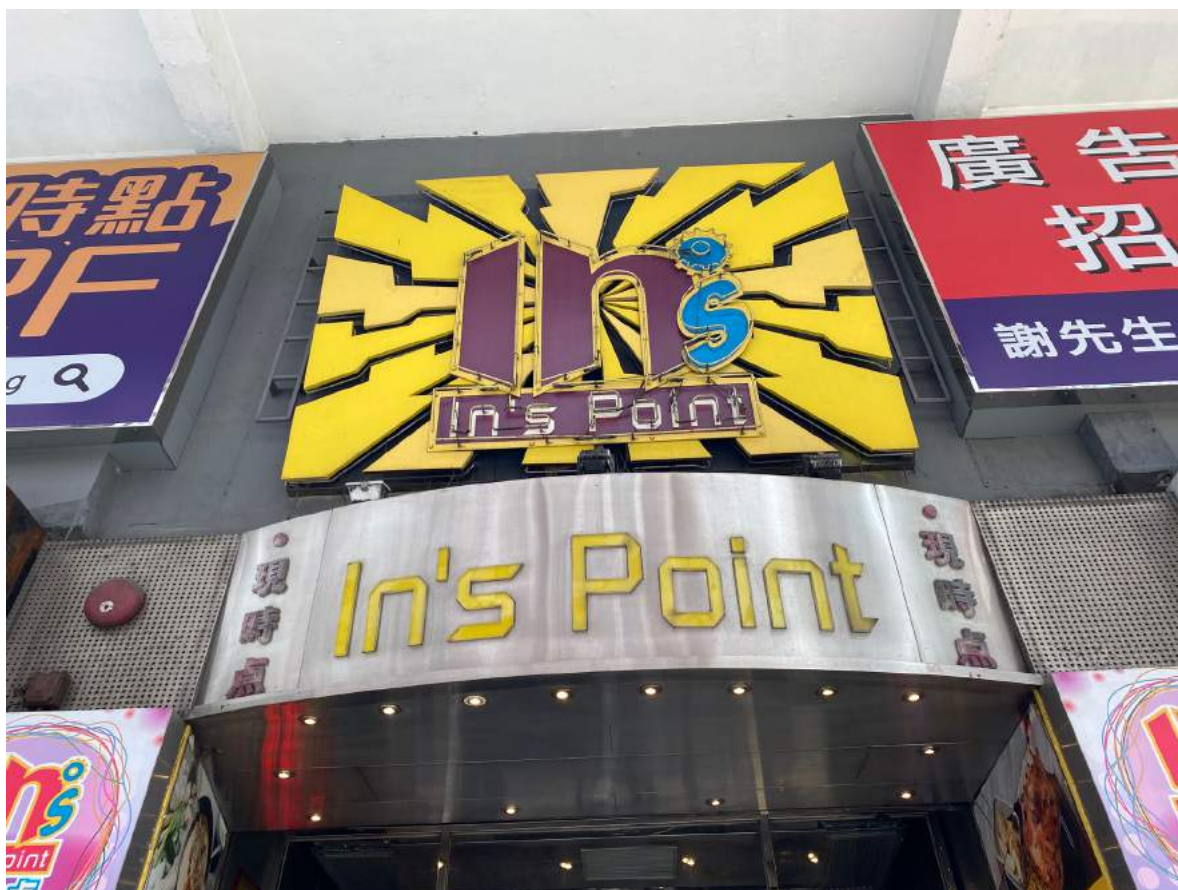
4.3.8 現時點 / 油麻地及佐敦 / 購物商場

現時點是專賣模型公仔玩具的小型商場，商場通常比較擁擠，與區內小型商場類似。現時點在擔憂自己於考察地點遭到偷拍評分得3.50分(5分為非常擔憂)，而擔憂家人或子女於考察地點遭到偷拍為3.17分。現時點在是次研究的防止偷拍安排滿意度評分得2.17分(5分為非常滿意)，整體亦屬於感覺不太安全的地點(見圖17)。

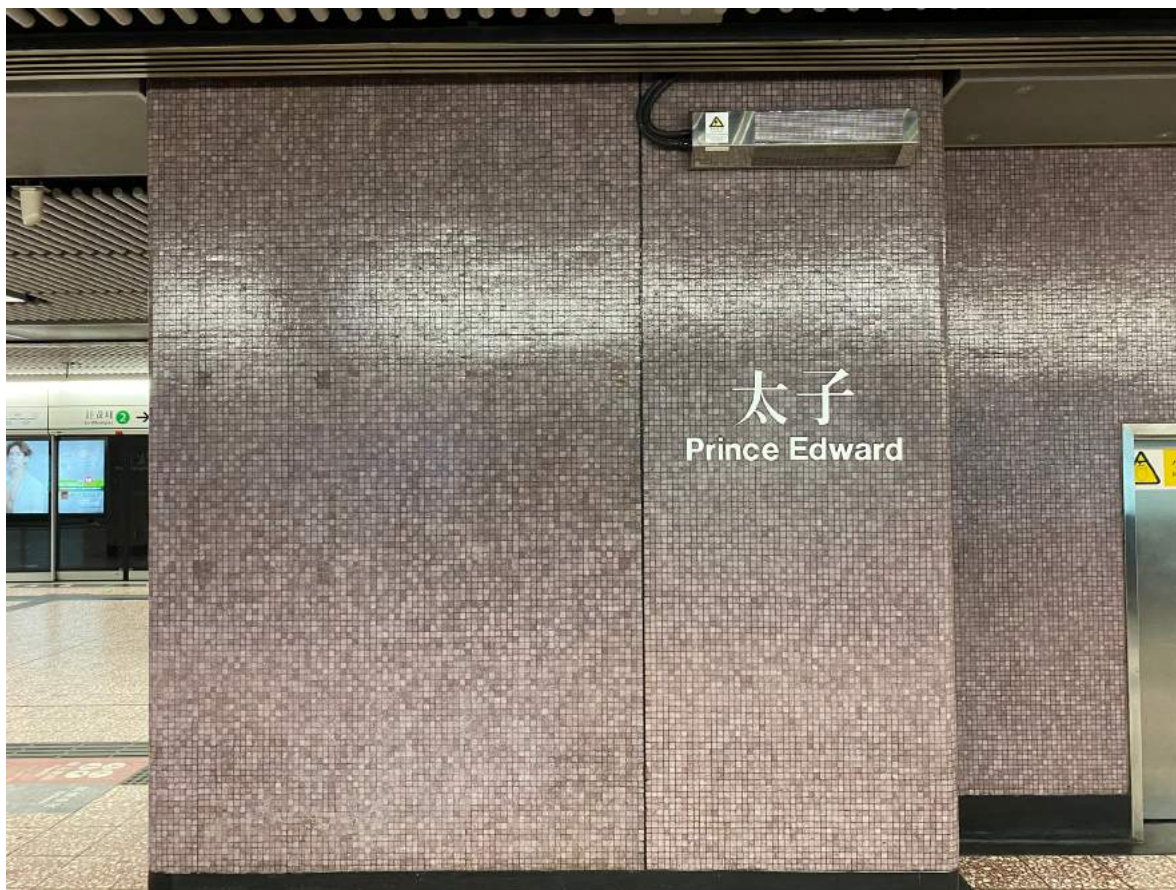
4.3.9 太子站 / 太子及旺角 / 鐵路車站

太子站與旺角站的情況相近，亦是重要的港鐵轉車站，人流較多，易出現偷拍情況。太子站在擔憂自己於考察地點遭到偷拍評分得3.44分(5分為非常擔憂)，而擔憂家人或子女於考察地點遭到偷拍為3.22分。太子站在是次研究的防止偷拍安排滿意度評分得2.67分(5分為非常滿意)(表19)。

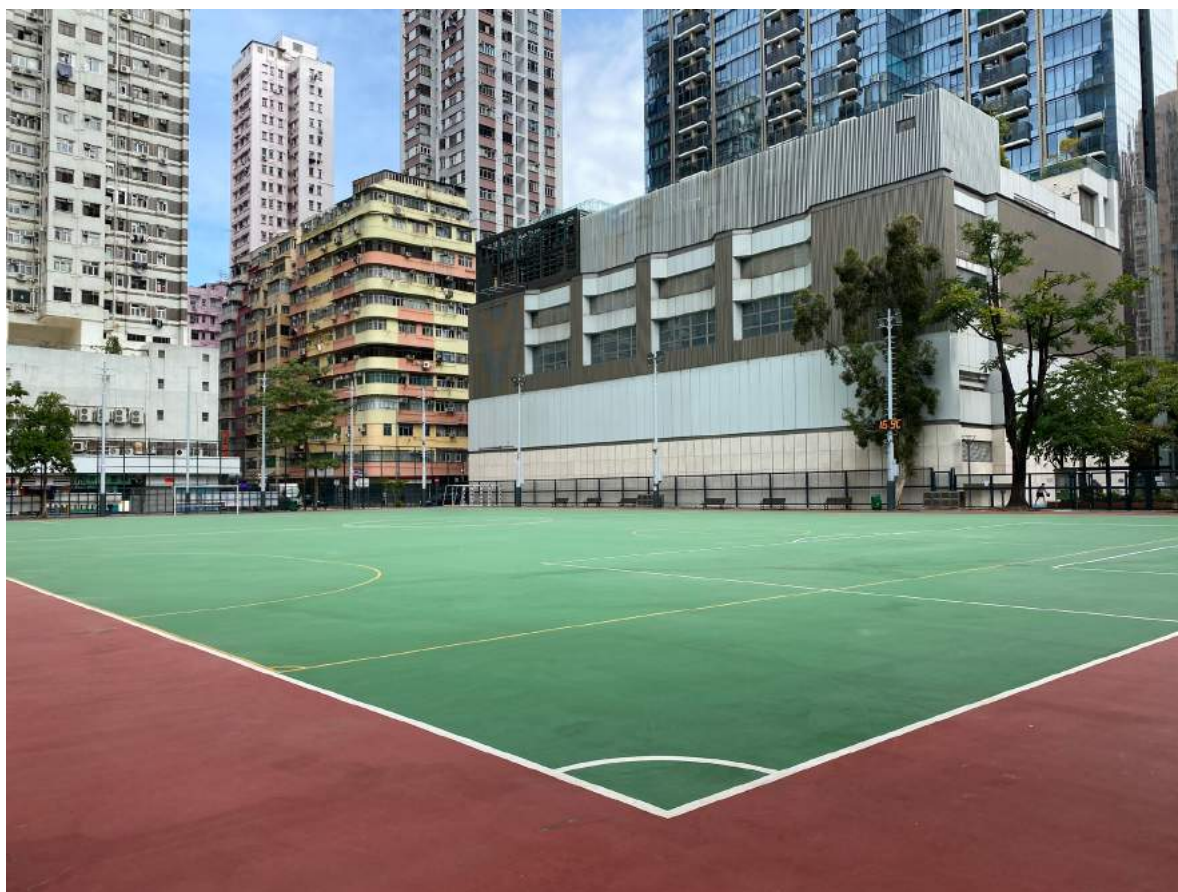
4.3.10 麥花臣遊樂場 / 太子及旺角 / 康樂設施

麥花臣遊樂場是評分較差的康樂設施，足球場作為男性主導的場所，女性使用者往往需要承受更高的安全風險。然而，在區內康樂設施缺乏下，平日也會有一些女學生、辦公室女性在看台休息。麥花臣遊樂場在擔憂自己於考察地點遭到偷拍評分得3.33分(5分為非常擔憂)，而擔憂家人或子女於考察地點遭到偷拍為3.22分。麥花臣遊樂場在是次研究的防止偷拍安排滿意度評分得2.33分(5分為非常滿意)(見表21)。

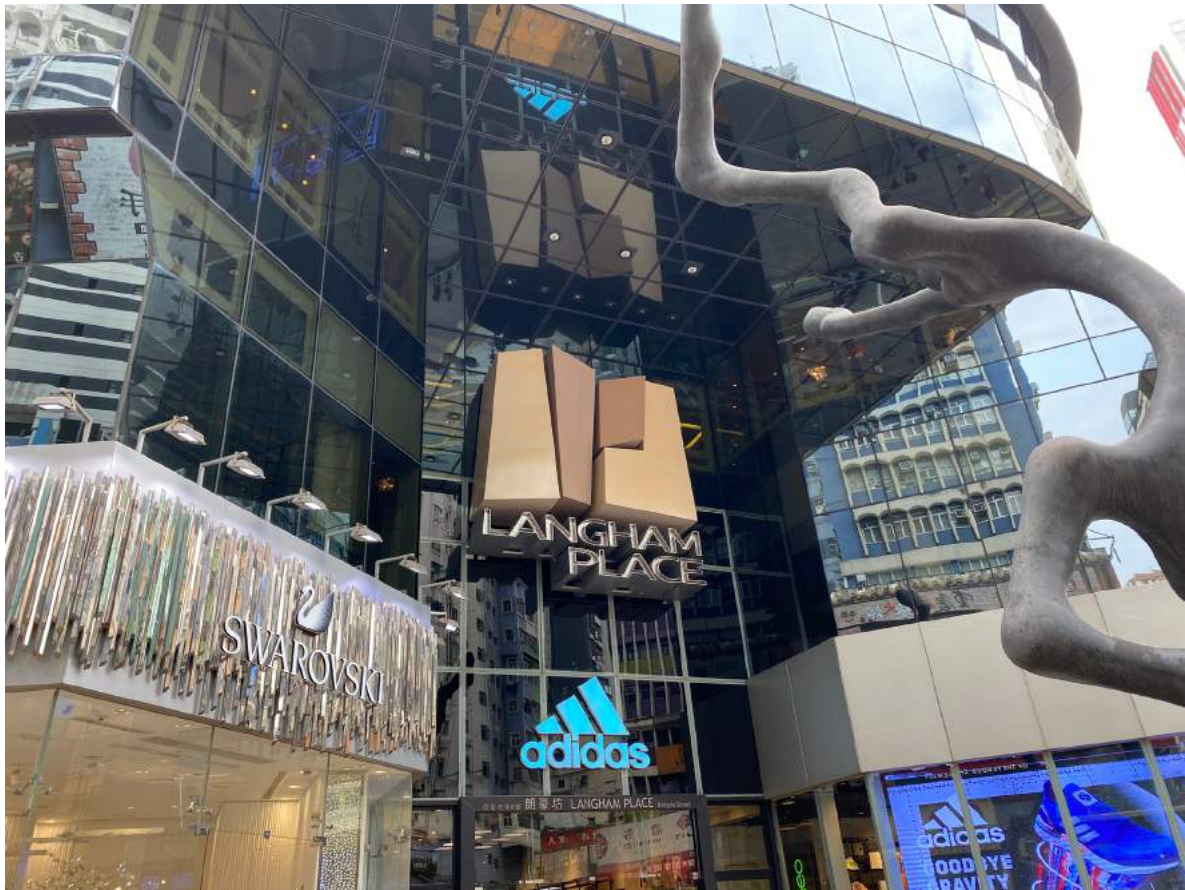
4.3.11 朗豪坊 / 太子及旺角 / 購物商場

朗豪坊是油尖旺區最繁忙的地點之一，集商場、寫字樓及酒店於一身，商場部份樓高15層，直達頂層的扶手電梯是商場特色之一，但亦存在偷拍風險。朗豪坊在考察員擔憂自己於考察地點遭到偷拍評分得3.33分(5分為非常擔憂)，而擔憂家人或子女於考察地點遭到偷拍為3.00分。朗豪坊在是次研究的防止偷拍安排滿意度評分得2.67分(5分為非常滿意)(見表23)。

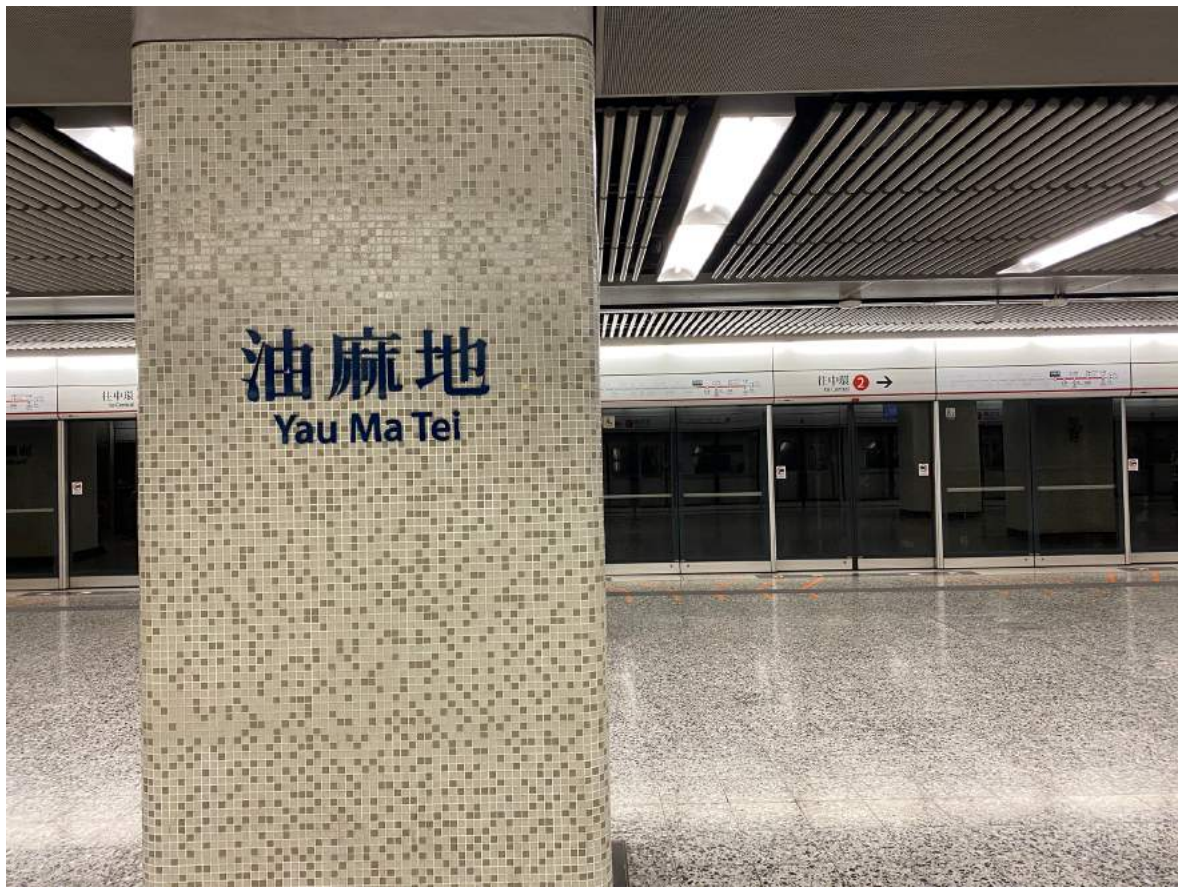
4.3.12 油麻地站 / 油麻地及佐敦 / 鐵路車站

油麻地站是港鐵另一重要轉車站，但相較旺角及太子站沒那麼繁忙。油麻地站在考察員擔憂自己於考察地點遭到偷拍評分得3.33分(5分為非常擔憂)，而擔憂家人或子女於考察地點遭到偷拍為3.17分。油麻地站在是次研究的防止偷拍安排滿意度評分得3.33分(5分為非常滿意)(見表25)。

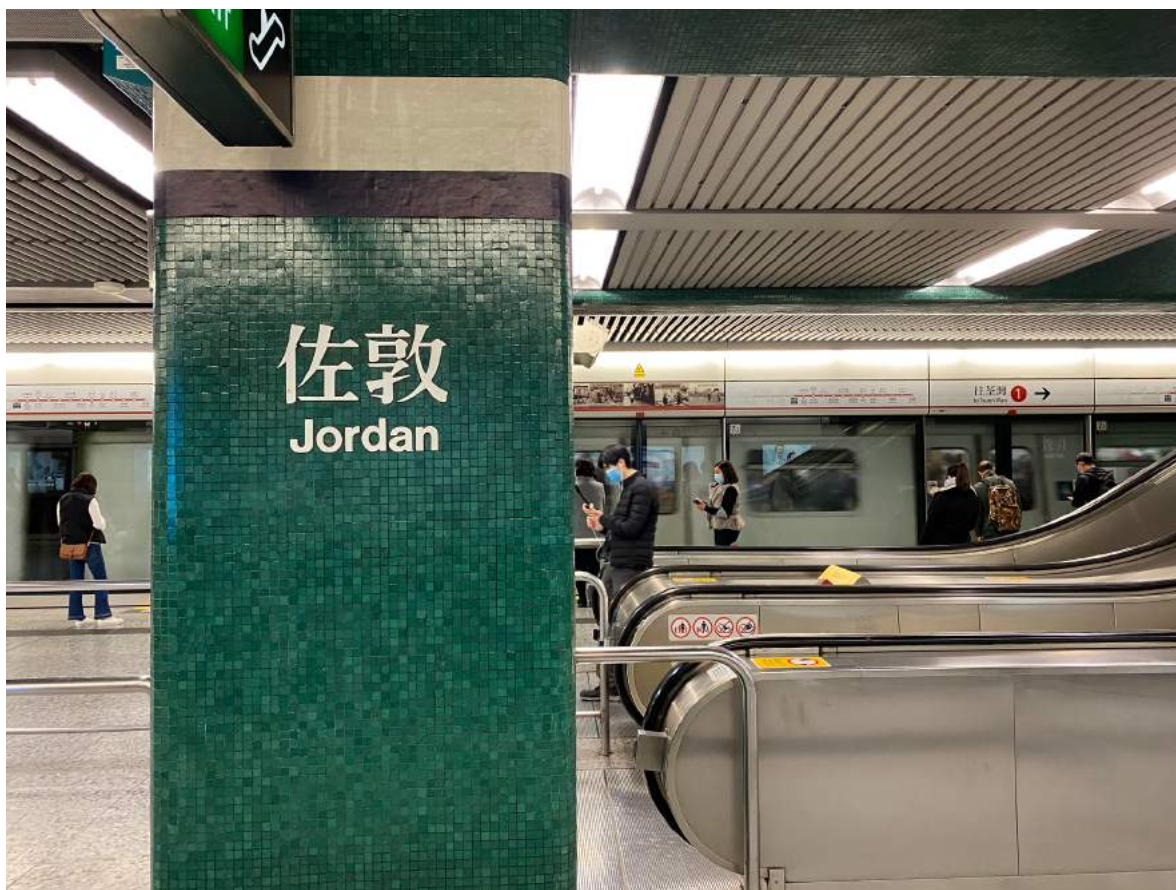
4.3.13 佐敦站 / 油麻地及佐敦 / 鐵路車站

佐敦站與旺角、太子及油麻地站略有不同，是單層月台設計，唯扶手電梯旁窄圍牆的設計仍有出現。佐敦站在考察員擔憂自己於考察地點遭到偷拍評分得3.33分(5分為非常擔憂)，而擔憂家人或子女於考察地點遭到偷拍為2.83分。佐敦站在是次研究的防止偷拍安排滿意度評分得3.00分(5分為非常滿意)(見表27)。

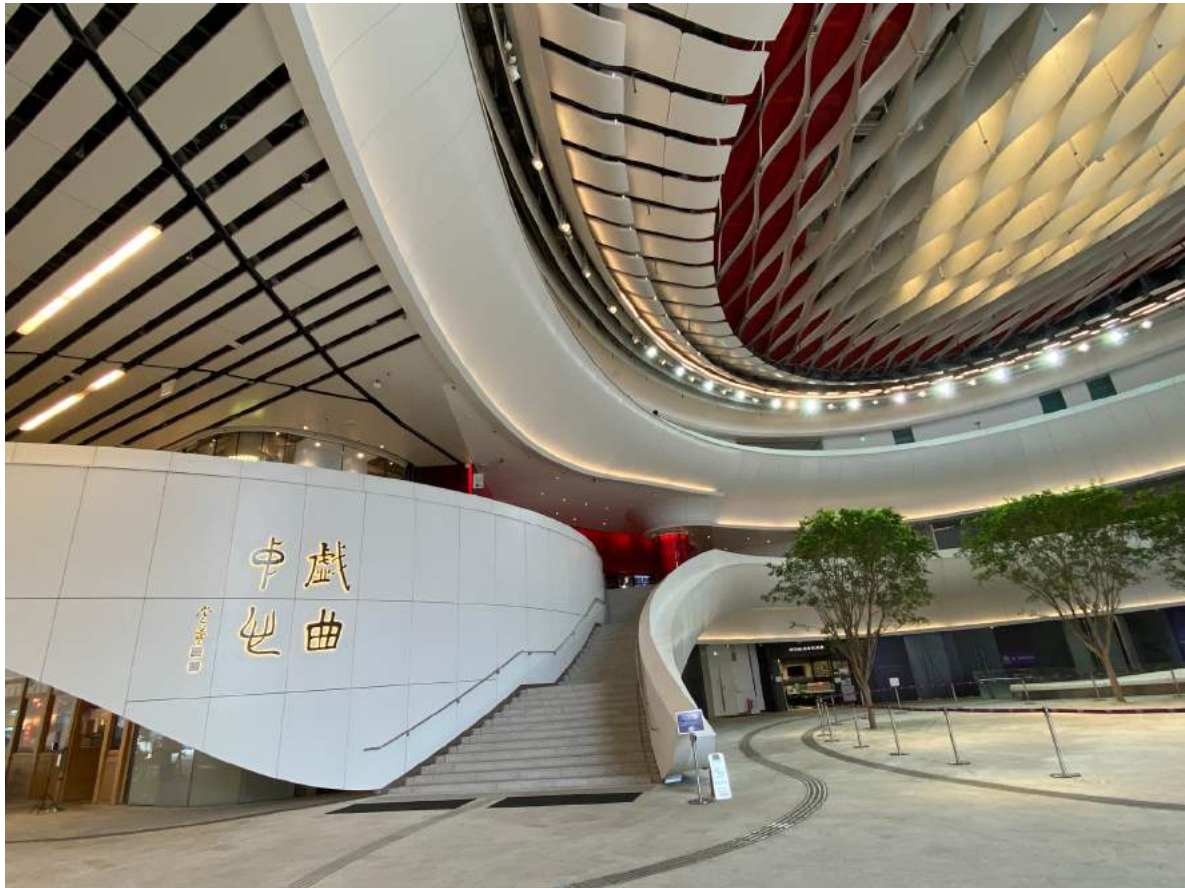
4.3.14 戲曲中心 / 尖沙咀 / 康樂設施

戲曲中心位於西九文化區，屬於落成時間較新的康樂設施，公共空間不多，但仍有一些偷拍隱患。戲曲中心在考察員擔憂自己於考察地點遭到偷拍評分得3.17分(5分為非常擔憂)，而擔憂家人或子女於考察地點遭到偷拍為3.00分。戲曲中心在是次研究的防止偷拍安排滿意度評分得3.33分(5分為非常滿意)(見表29)。
